**- Klimaschutz-Teilkonzept -**  
**„Klimaschutz in eigenen Liegenschaften“**  
**Gemeinde Riegelsberg**

# Klimaschutz-Teilkonzept der Gemeinde Riegelsberg

## Klimaschutz in eigenen Liegenschaften

Saarbrücken, den 25.11.2014

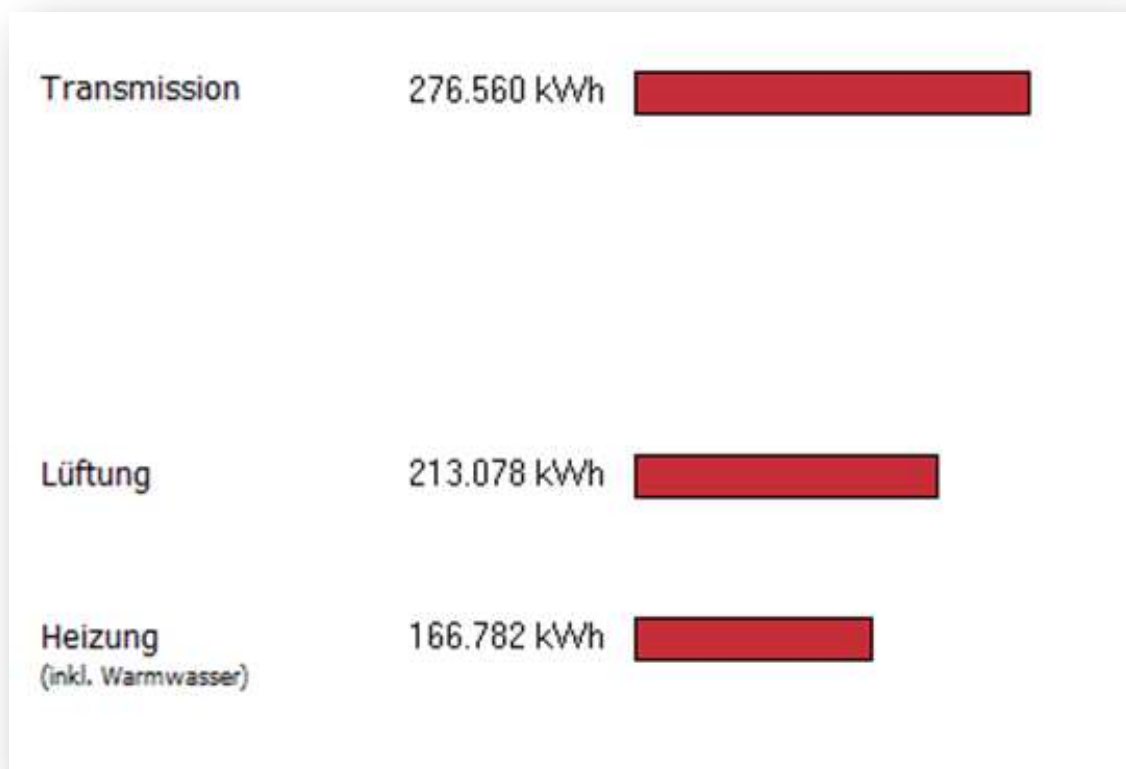
Die Verluste über die Gebäudehülle sowie der Anlagentechnik stellen sich wie folgt dar:

Abbildung 19: Ergebnisse der Verluste über Bauteile und Anlagentechnik
