# Starkregen- und Hochwasservorsorgekonzept für die Ortsgemeinde Riegelsberg mit Ortsteil Walpershofen

**Gemeinde Riegelsberg**

Planer:

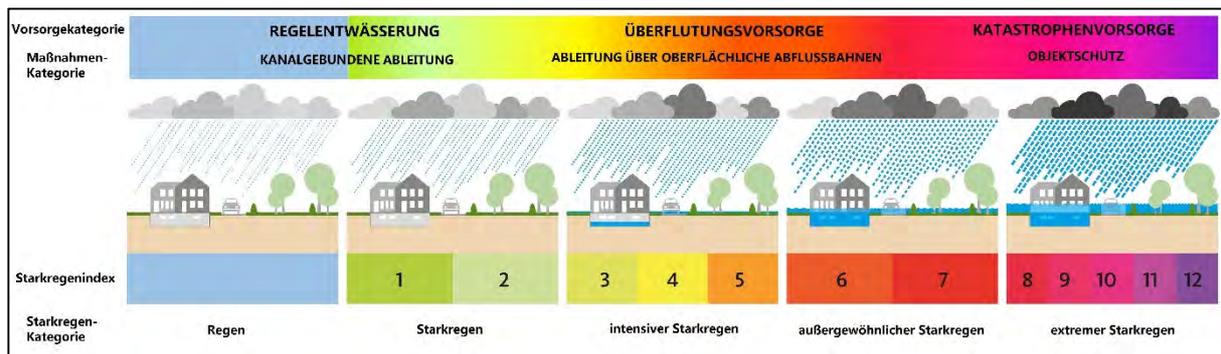
Um eine Einstufung der Regenmengen in Abhängigkeit von der Wirkung auf Siedlungsgebiete besser kommunizieren zu können, wurde der Starkregenindex entwickelt. Der Starkregenindex (SRI) ist in zwölf Stufen gegliedert und stellt einen allgemeinverständlichen Ansatz zur Risikokommunikation dar. Bereits ab einem Starkregenindex > 2 ist mit Schäden an Gebäuden oder Infrastruktur zu rechnen (siehe nachfolgende Abbildung).

Abbildung 02: Starkregenindex - modifizierte Darstellung (nach Schmitt et al. 2018)

Im Starkregenfall – ab einem Starkregen mit Index 7 (vgl. Abbildung 02) – ist es für die Bürger wichtig zu wissen, dass sämtliche öffentlichen Anlagen für solche Ereignisse nicht mehr bemessen sind und der bauliche Objektschutz sowie der Katastrophenschutz die einzigen Vorsorgemaßnahmen sind. Auch bei einem Starkregenereignis der Stärke 4 - 7 ist ein Überschreiten der Bemessungsgrenze der öffentlichen Anlagen wahrscheinlich. Auch hier ist der bauliche Eigenschutz essenziell für die Minimierung des Schadenspotentials.

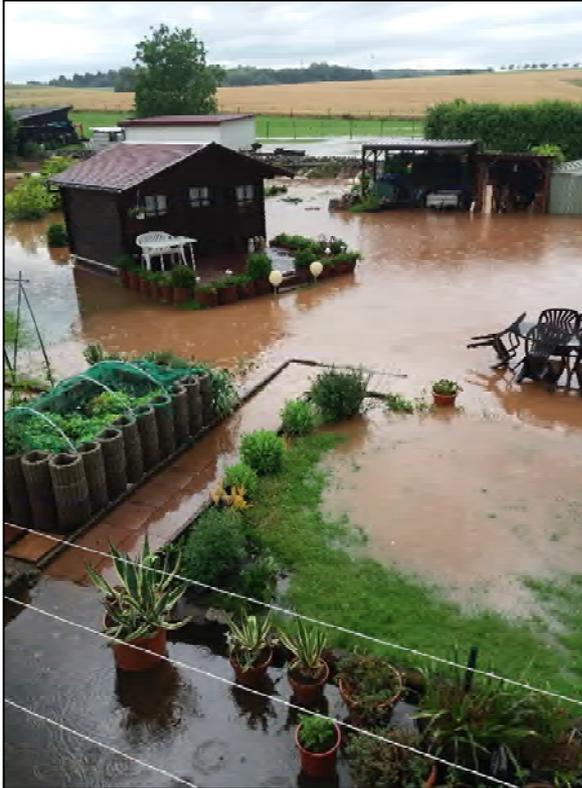
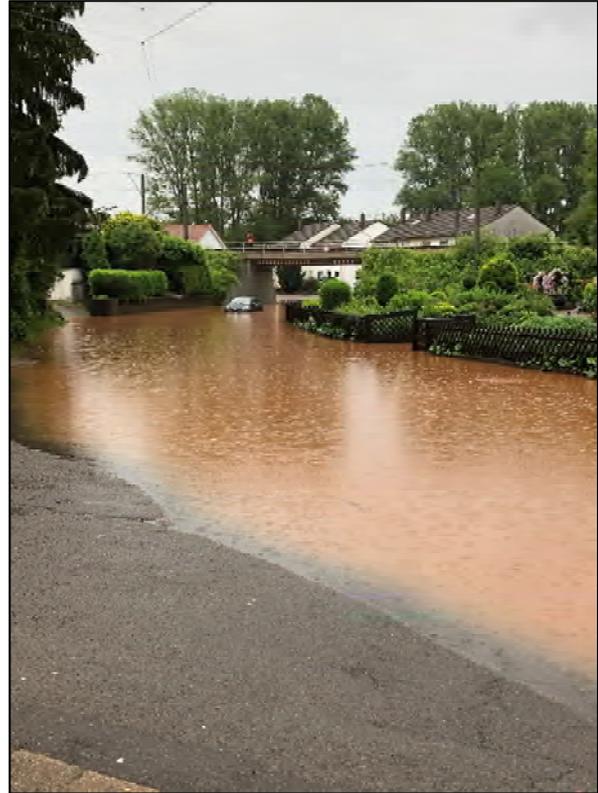
Abbildung 05: Überschwemmung Krollbrunnen (links) (Bild: Familie Huppert) und Flutung Wannentiefpunkt Heusweiler Straße (rechts) am 11.06.2018 (Bild: Frau Schäfer)

Am 11.06.2018 regnete es in Riegelsberg und vor allem in Walpershofen 45,7 mm/d, davon etwa 25 mm innerhalb von 45 Minuten von 13:00 bis 13:45 Uhr. Dieses Regenereignis, das zu Ausuferungen des Köllerbaches und oberirdischen Abflüssen (vgl. Abbildung 05) führte, entsprach einem Regen mit Starkregenindex 2 bis 3. In der nachfolgenden Abbildung ist die Ausdehnung der Gewitterzelle zum Regenereignis dargestellt.

Problematisch ist die Zulaufsituation, hier kam es bereits zu Überflutungen der Gärten (siehe Abbildung 05). Wie auch auf den Bildern der Überschwemmungsereignisse gut zu sehen ist, fließt Wasser großflächig von den Feldern dem Krollbrunnen zu.

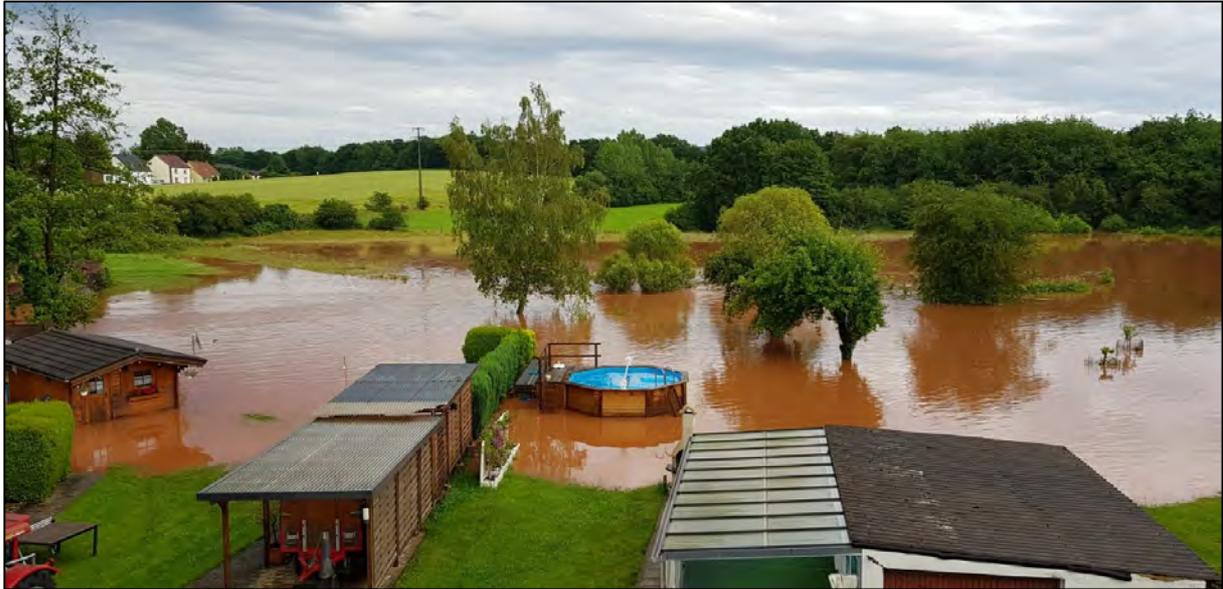
Abbildung 06: Köllerbach hinter Heusweiler Straße am 11.06.2018 (Bild: Fam. Peters)

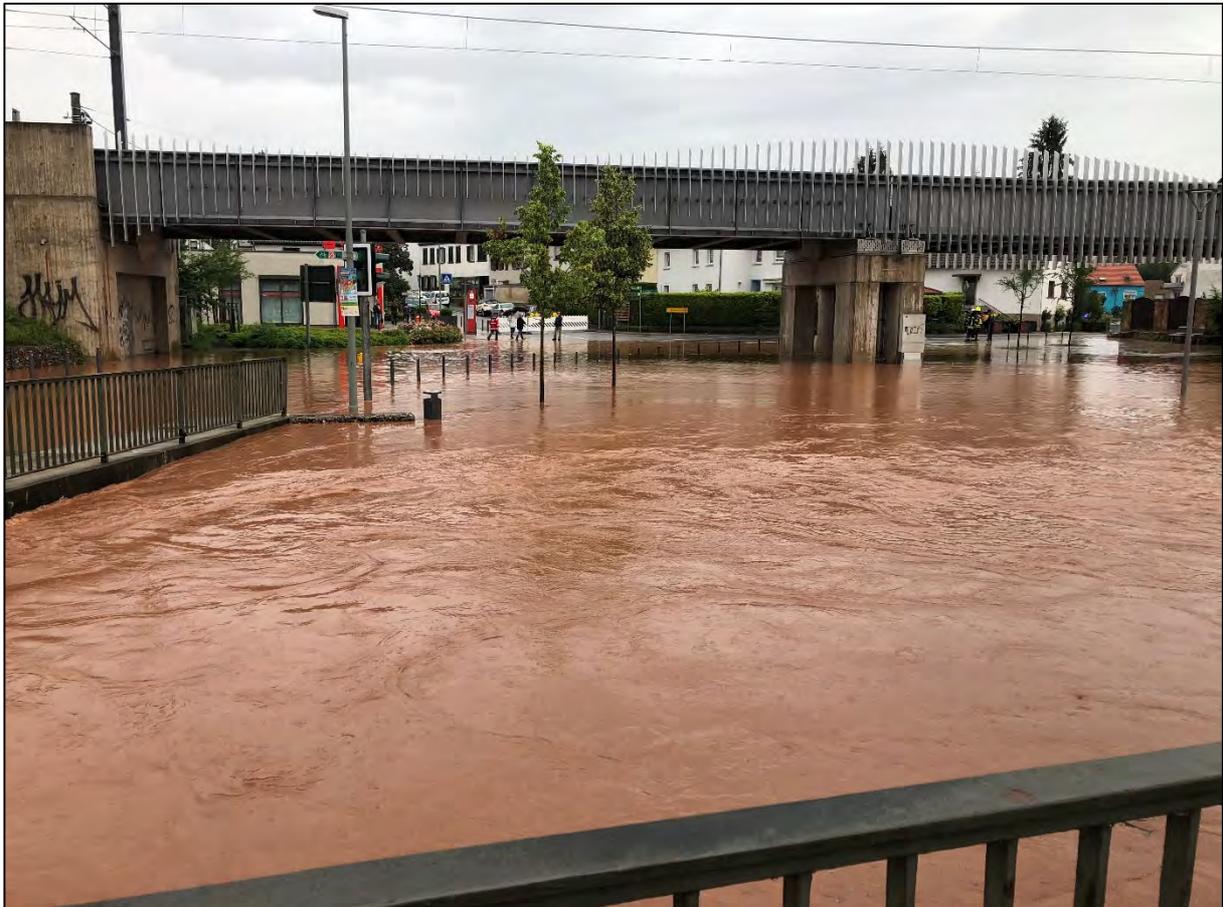
Abbildung 07: Flutung Ortszentrum Walpershofen durch Köllerbach am 11.06.2018 (Bild: Frau Schäfer)

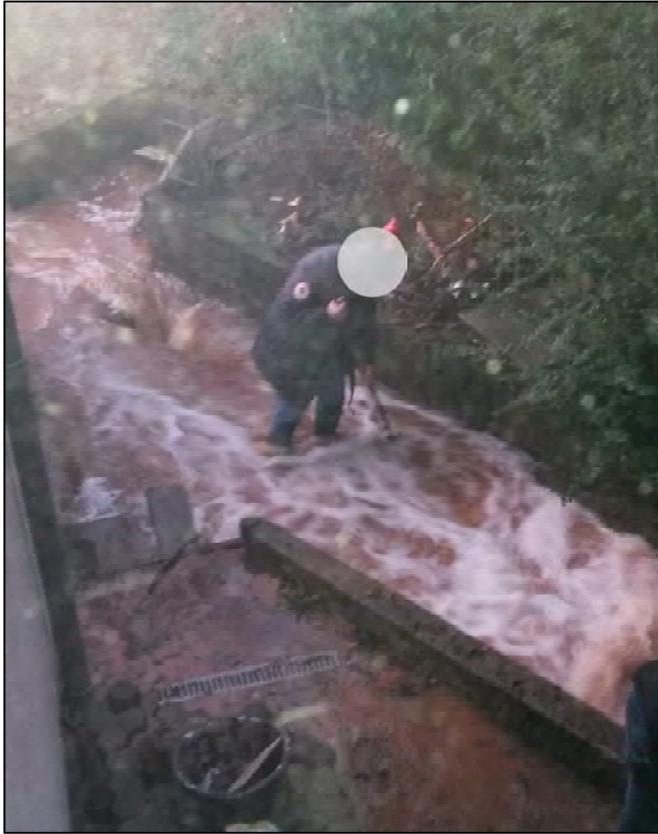
Abbildung 08: Hilschbach am 09.02.2016 (Bild: Fam. Funke)

Die Hauptproblemstelle des Hilschbaches ist das Einlaufbauwerk in die Verrohrung neben der Hilschbacher Straße 50. Dieses Einlaufbauwerk neigt zur Verkläuerung und sorgte in der Vergangenheit mehrfach für Probleme (vgl. Abbildung 08). Die Wassermengen strömen dann die Hilschbacher Straße entlang, entsprechend dem Verlauf der Verrohrung.

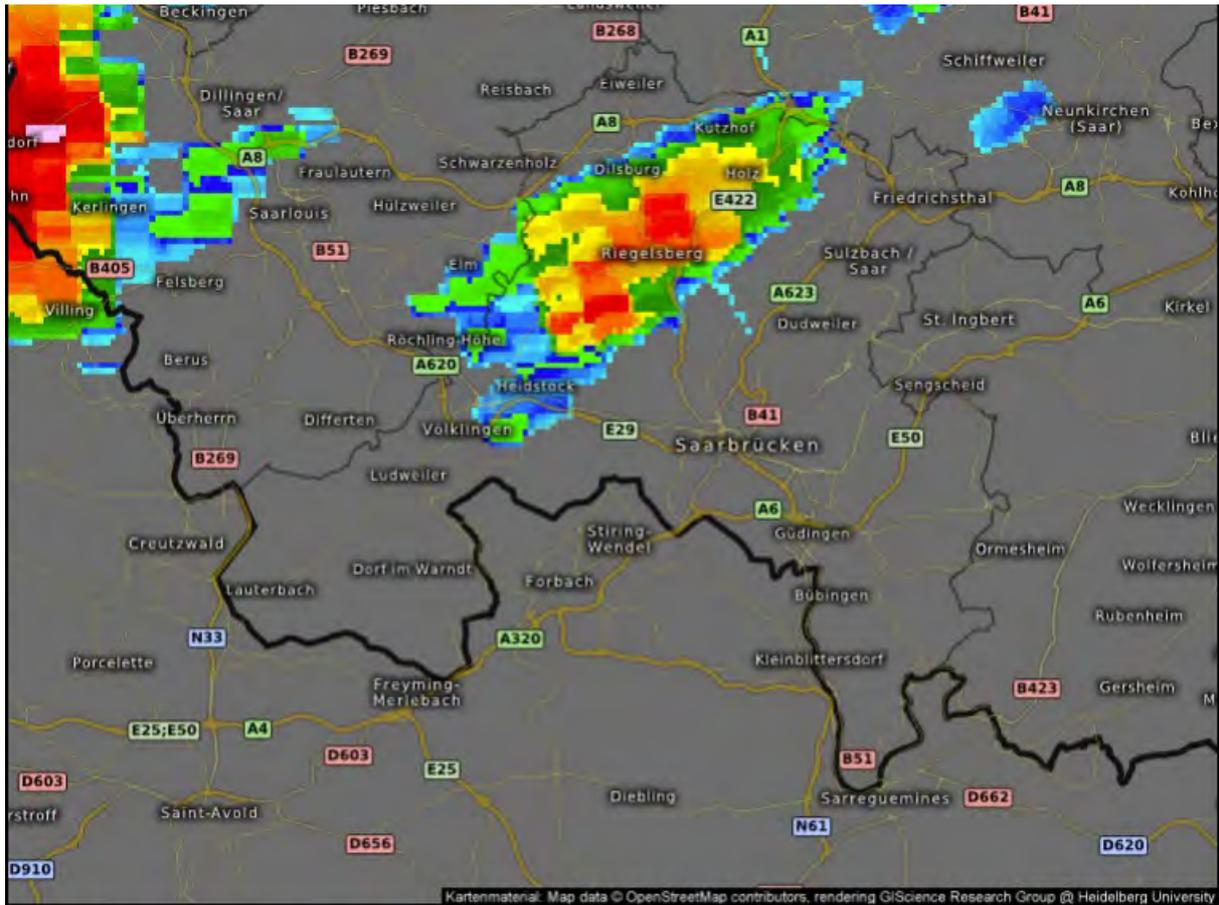
Abbildung 10: Auszug Radardaten am 11.06.2018 um 13:10 Uhr (KACHELMANNWETTER, 2021)

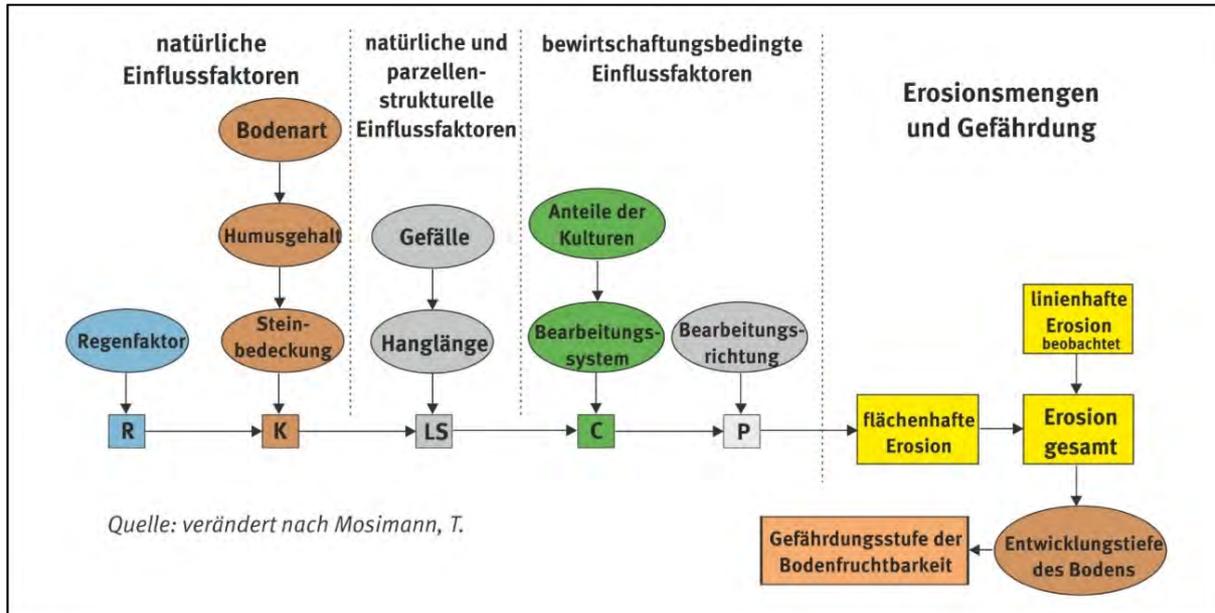
des Landesamtes für Geologie und Bergbau, berücksichtigt mehrere Einflussfaktoren (siehe Abbildung 11) und entspricht zumeist den angetroffenen örtlichen Gegebenheiten.

Abbildung 11: Berücksichtigte Faktoren anhand der allgemeinen Bodenabtragsgleichung [ABAG] (UBA, 2020)

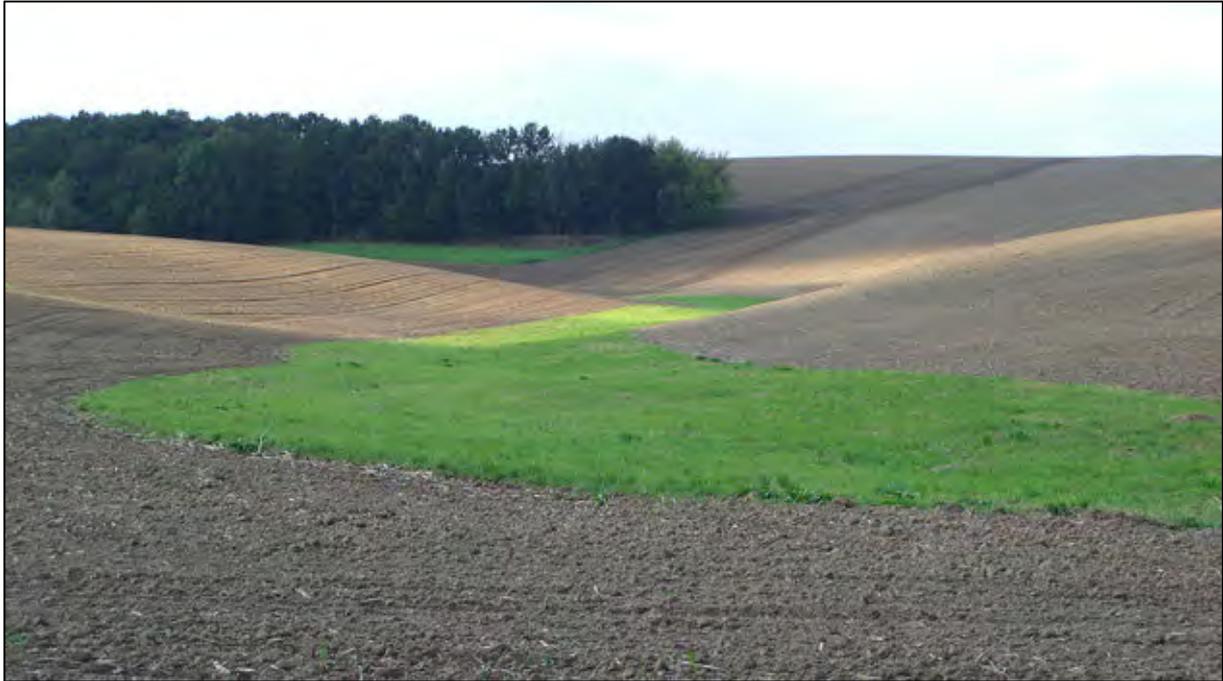
In besonders erosionsgefährdeten Bereichen sollte der Boden, wenn möglich, immer bedeckt sein z.B. durch Zwischenfrüchte und Gründüngung. Erosionsanfällige Kulturen wie z.B. Mais, Zuckerrüben und Kartoffeln sollten dort nicht angebaut werden. Eine weitere Maßnahme des Erosionsschutzes ist die Begrünung von Tiefenlinien.

Abbildung 12: Beispiel Tiefenlinienbegrünung (BMEL, 2020)

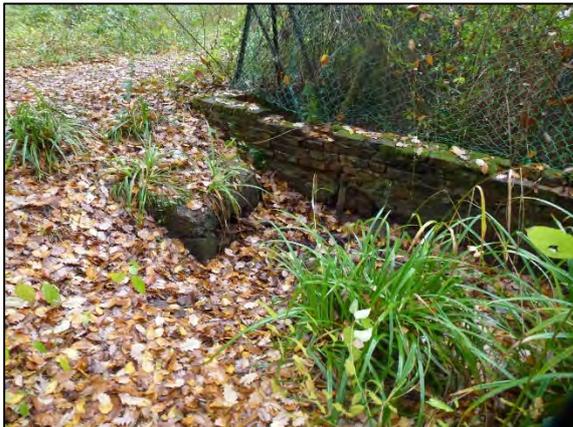
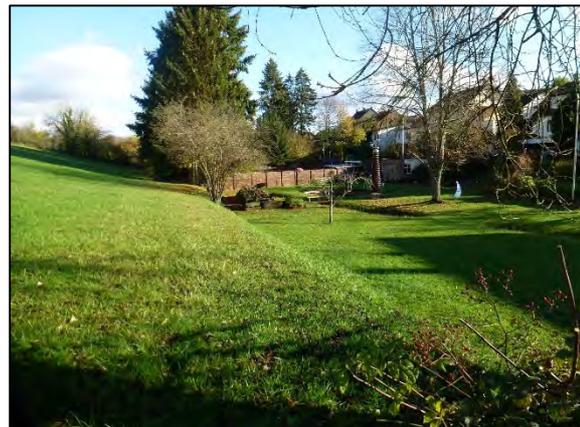
Abbildung 15: Schwerpunktbegehung am 12.11.2020 links: Durchlass im Lampenest, rechts: Steinbach hinter Neuweiher Straße

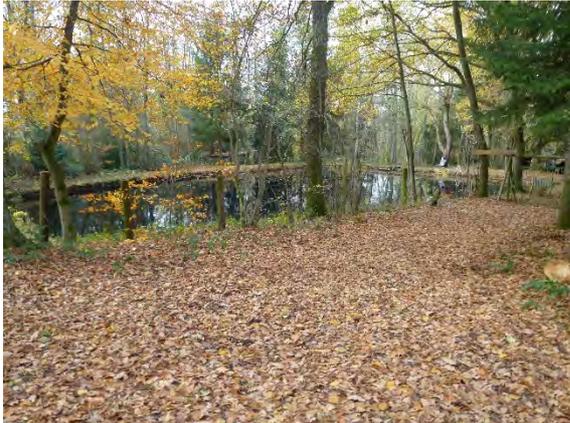
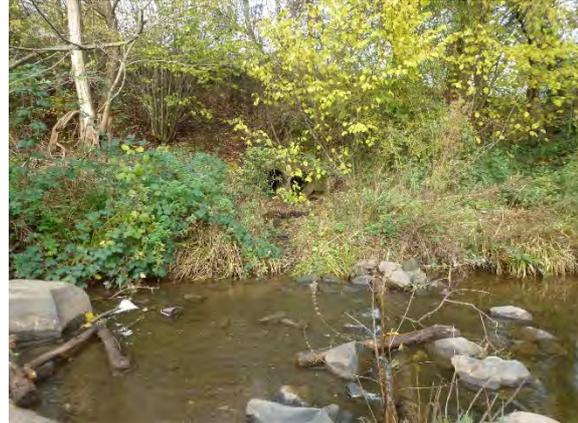
Abbildung 16: Schwerpunktbegehung am 18.11.2020, links: Teiche am Hilschbach, rechts: Mündung Steinbach in den Köllerbach

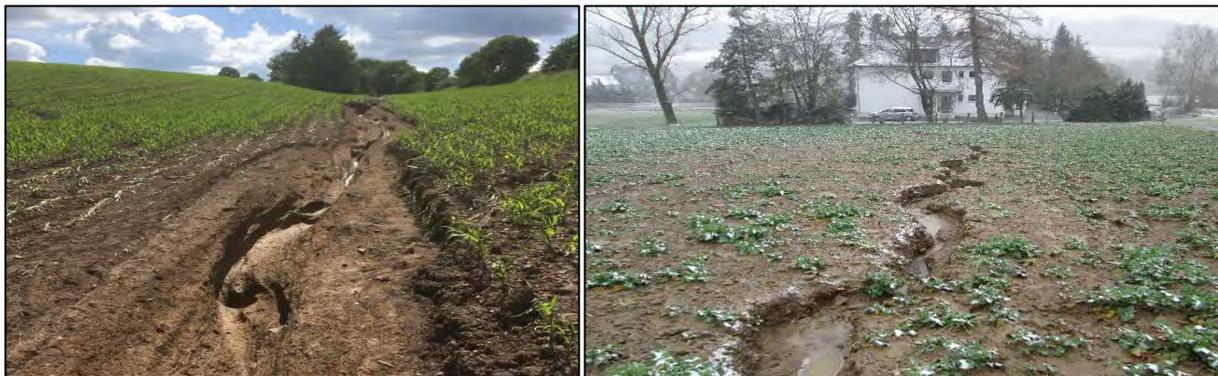
Abbildung 17: Bodenerosion durch Wasser auf Ackerflächen

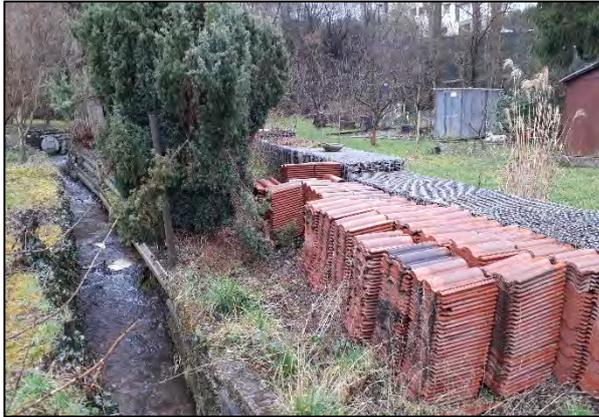
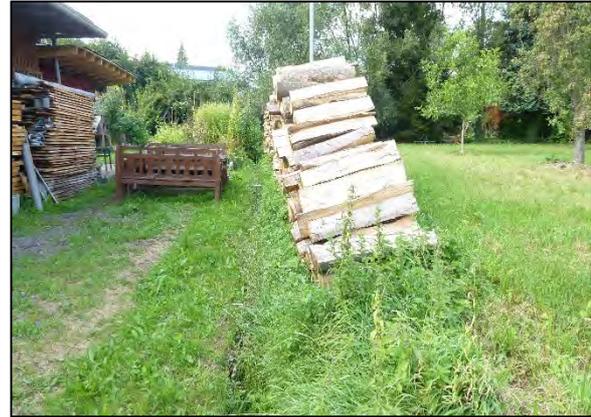
Abbildung 18: Unsachgemäße Lagerung von Holz und anderem Material am Gewässer

Die Gewässernutzung muss zudem dahingehend geändert werden, dass jegliche, vom Abtrieb gefährdete Gegenstände aus dem Gewässerumfeld entfernt oder entsprechend fixiert werden. Dies sollte auch im Eigeninteresse aller Anlieger selbst geschehen, da jeder Grundstücksbesitzer für Schäden haftet, welche auf eine unsachgemäße Lagerung von Gegenständen auf seinem Grundstück zurückzuführen sind. Die Lagerung von Bauschutt, Holz und Grünabfällen im direkten Gewässerumfeld stellt einen Straftatbestand dar, da dadurch die Gewässergüte nachteilig verändert wird (§ 326 StGB).

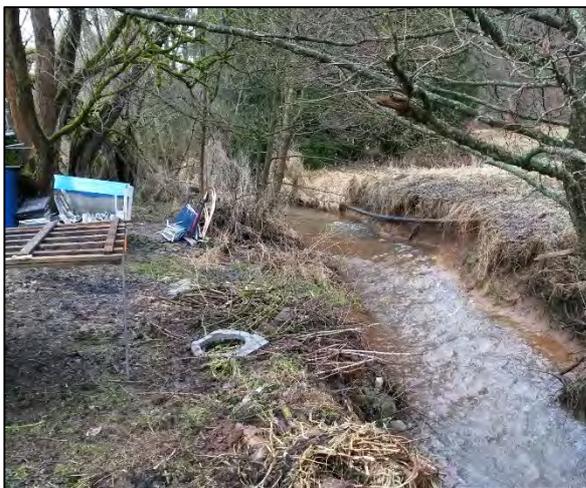
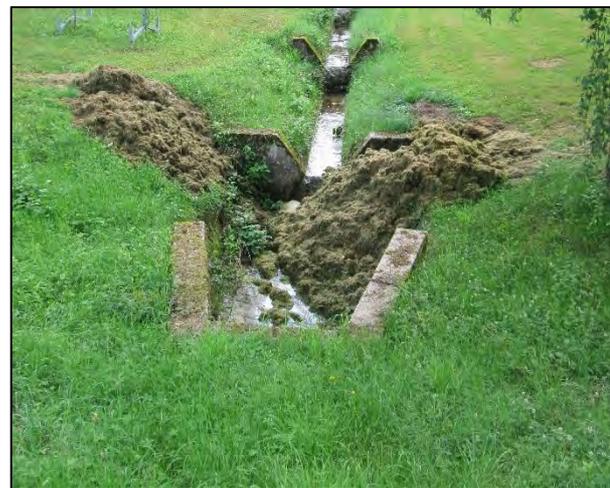
Abbildung 19: Negativbeispiel von Bauschutt und Grünabfällen am Gewässer

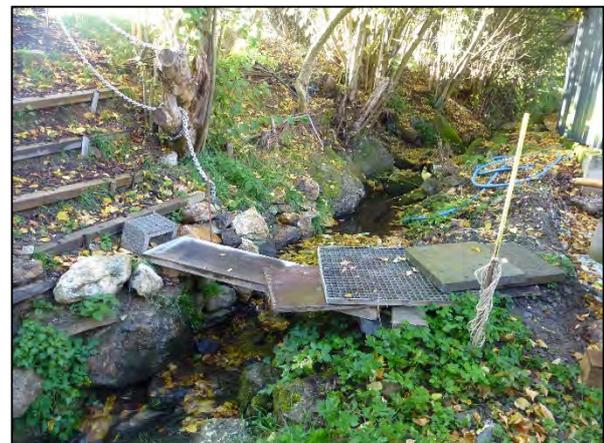
Abbildung 20: Bebauung und nicht genehmigte Brücken am und über das Gewässer

Prinzipiell sollte ein Gewässerrandstreifen (entsprechend der Ordnungseinstufung des Gewässers) von jeglicher Bebauung freigehalten werden. Besonderes Augenmerk ist hier auf die Lagerung von wassergefährdenden Stoffen wie z.B. Öltanks in überflutungsgefährdeten Gebieten zu legen. Hier sind gesonderte Vorschriften zur Sicherung erforderlich.

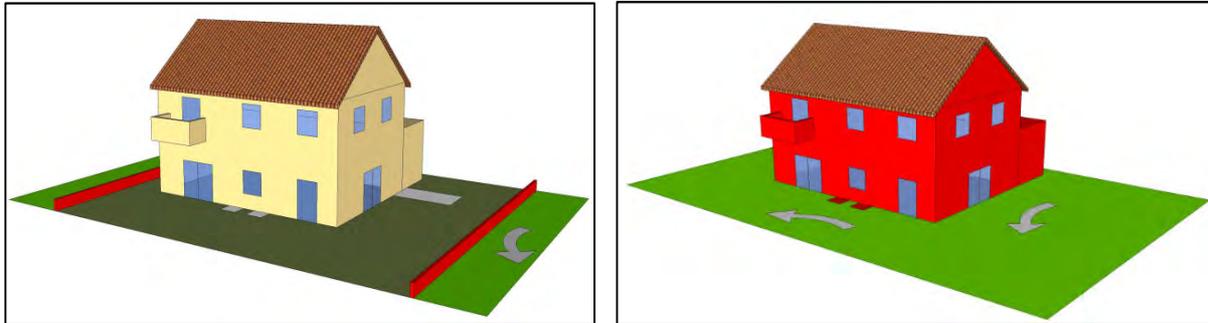
Die zweite Säule des Eigenschutzes ist der bauliche Schutz der Sachwerte. In den Bürgerinformationsveranstaltungen wurden die Strategien der Abschirmung und der Abdichtung sowie Ausführungsbeispiele für jede Strategie vorgestellt. Gemäß des § 5 Abs. 2 WHG sind die Eigentümer verpflichtet, zumutbare Maßnahmen zum Eigenschutz zu ergreifen.

Abbildung 21: Schema Strategie Abschirmung (links), Schema Strategie Abdichtung (rechts)

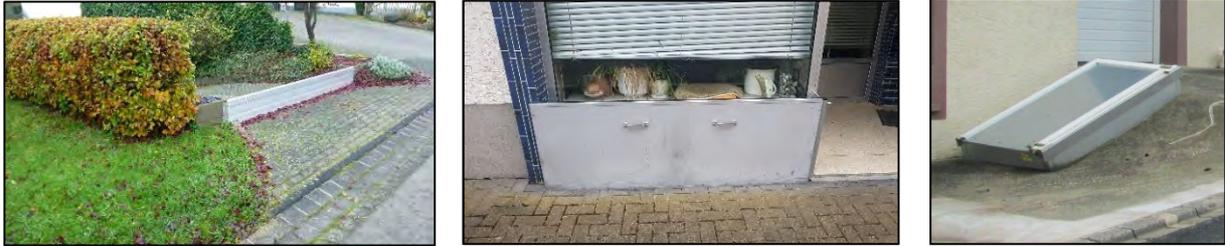
Abbildung 22: Beispiele von Objektschutzmaßnahmen (mobile Steckelemente, Dammbalkensysteme, Abdichtungen)

Auch im Bestand sind bauliche Objektschutzmaßnahmen möglich. Die Möglichkeiten reichen von einfachen Aufkantungen von Lichtschachtumrandungen, Geländemodellierungen mit Überbögen bis hin zu druckdichten Fenstern und Türen. Im ersten Schritt wären vor Ort die möglichen Eindringwege in das Gebäude zu identifizieren. Dies sind in der Regel bodennahe Öffnungen in der Außenhaut der Gebäude wie Fenster, Türen, Lichtschächte und Mauerdurchführungen. Befinden sich diese sensiblen Punkte innerhalb des gefährdeten Bereiches, sollten der Gefährdungslage angepasste Maßnahmen ergriffen werden. Ein besonderes Augenmerk sollte auf die Mauerdurchführungen gelegt werden. Hier ist eine fachgerechte Abdichtung unbedingt zu empfehlen. Bei den anderen Eindringwegen sollte das Schadenspotential (Wohnraum betroffen oder nur Keller- und Lagerräume) mit den Kosten der Schutzmaßnahmen abgewogen werden. Hier sind, je nach Gefährdungslage und den örtlichen Gegebenheiten, verschiedene Abdichtungs- oder Abschirmungsmaßnahmen möglich (Beispiele siehe nachfolgende Abbildungen).

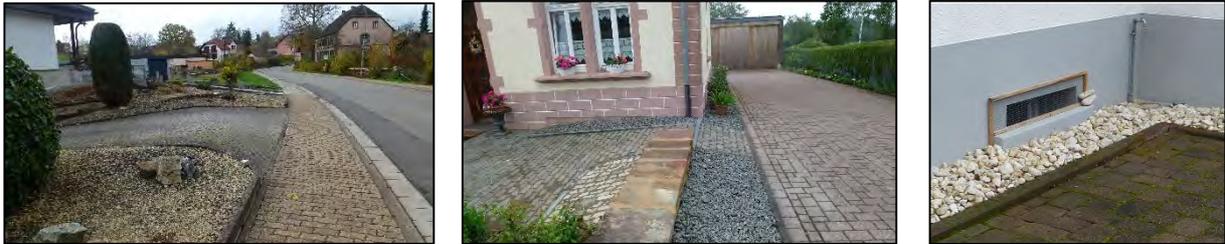
Abbildung 23: Beispiele von Objektschutzmaßnahmen (Überbogen, Geländemodellierungen, Aufkantung am Kellerfenster)

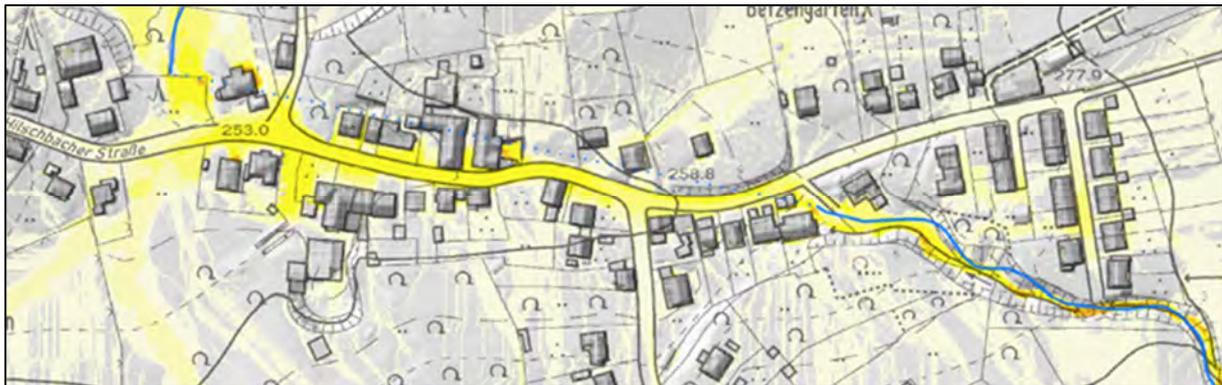
Abbildung 25: Auszug Starkregengefährdungskarte Hilschbach

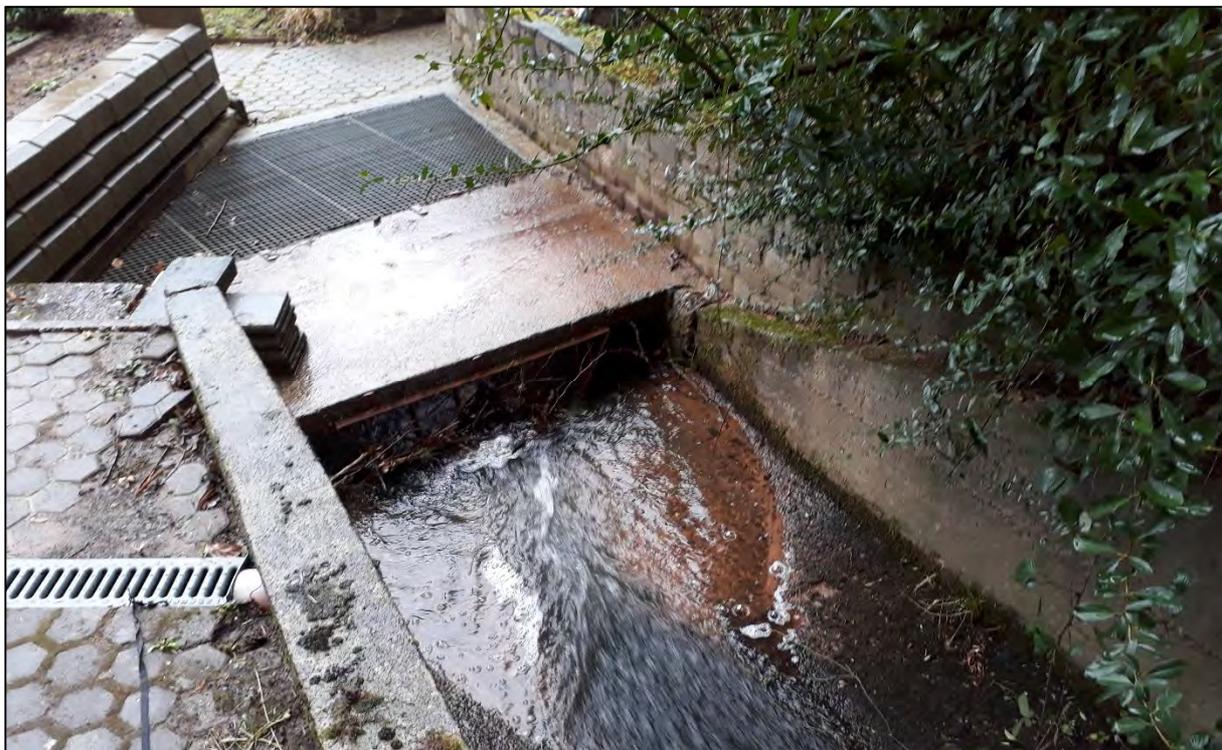
Abbildung 26: Einlaufbauwerk Hilschbach am 13.02.2020

Zudem strömt das Wasser des Hilschbaches sehr schnell dem Einlaufbauwerk zu, da die Rauigkeiten durch Sohlbefestigungen (Gehwegplatten) überwiegend sehr glatt sind. Der

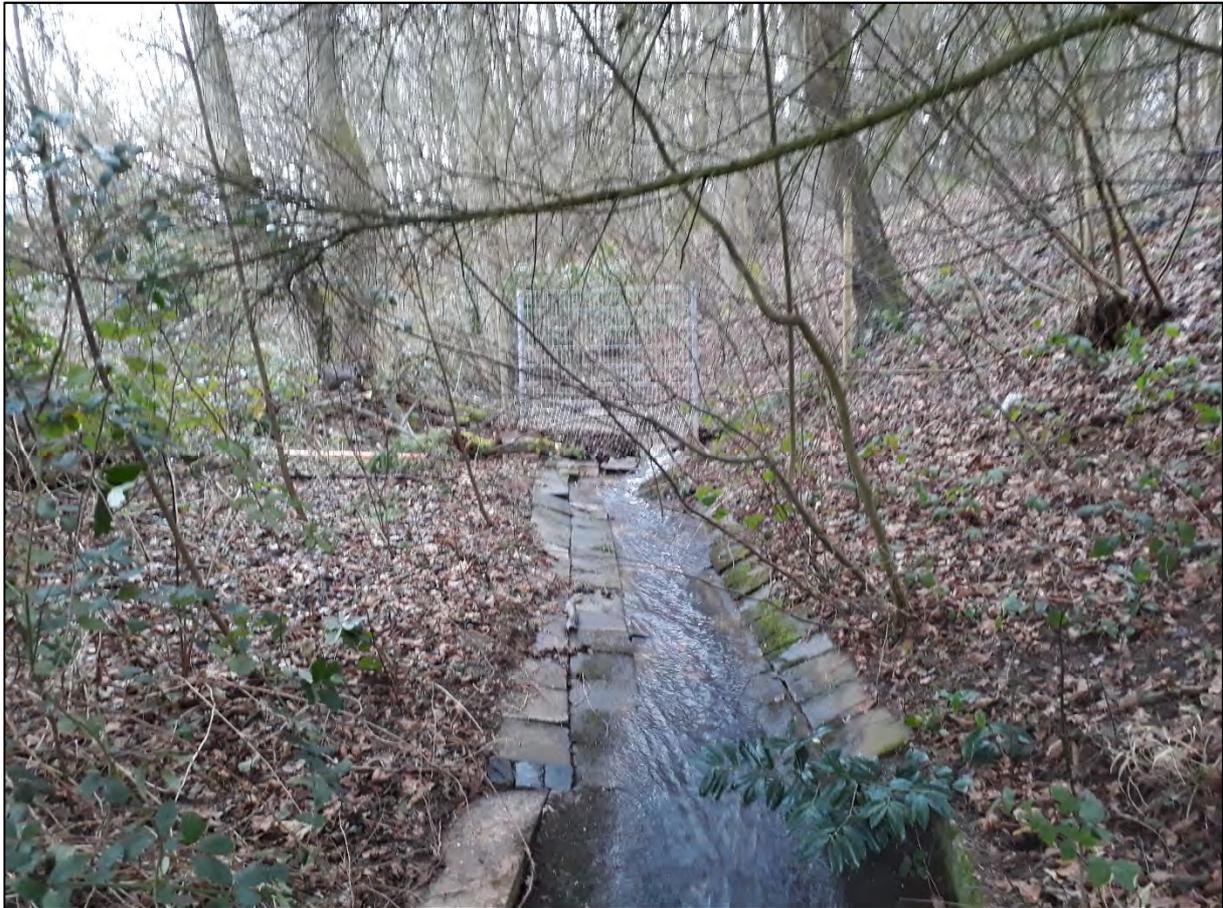
Bachlauf ist hinter den Häusern ungepflegt, Abflusshindernisse mit Bauzäunen und sonstige mobile Lagerungen sind vorhanden und verstärken die Gefahrenlage (siehe nachfolgende Abbildung).

Abbildung 27: Hilschbach am 13.02.2020

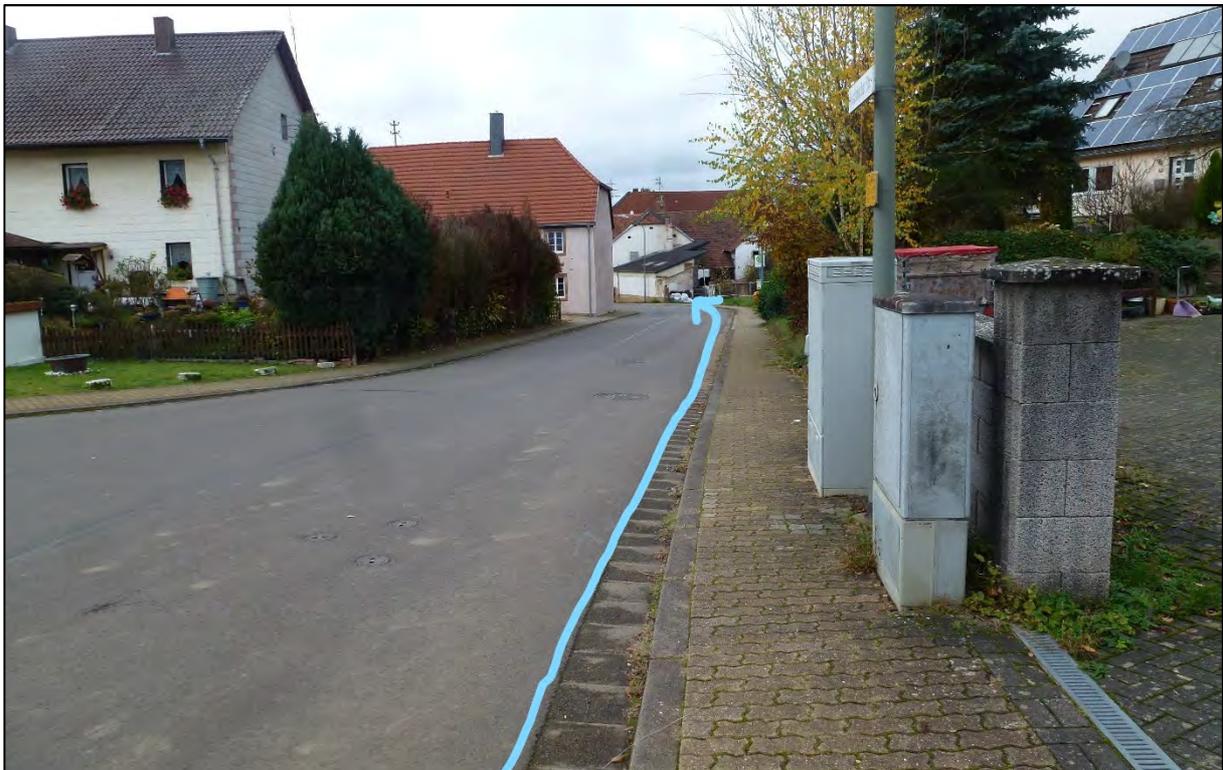
Wichtig ist ebenfalls, dass allen Anliegern der Hilschbacher Straße bewusst ist, dass der Straßenraum als Fließweg fungiert, sollte das Einlaufbauwerk versagen. Dementsprechend sind Objektschutzmaßnahmen an den Gebäuden erforderlich, die Gebäudeöffnungen in Höhe des Straßenniveaus und darunter besitzen. Dies trifft nur auf wenige Objekte zu, da der Großteil der Häuser wesentlich oberhalb des Straßenniveaus gelegen ist. Die Verteilerkästen (siehe nachfolgende Abbildung) befinden sich im gefährdeten Bereich. Hier wird eine Höherlegung empfohlen.

Abbildung 28: Lage der Verteilerkästen am Notfließweg

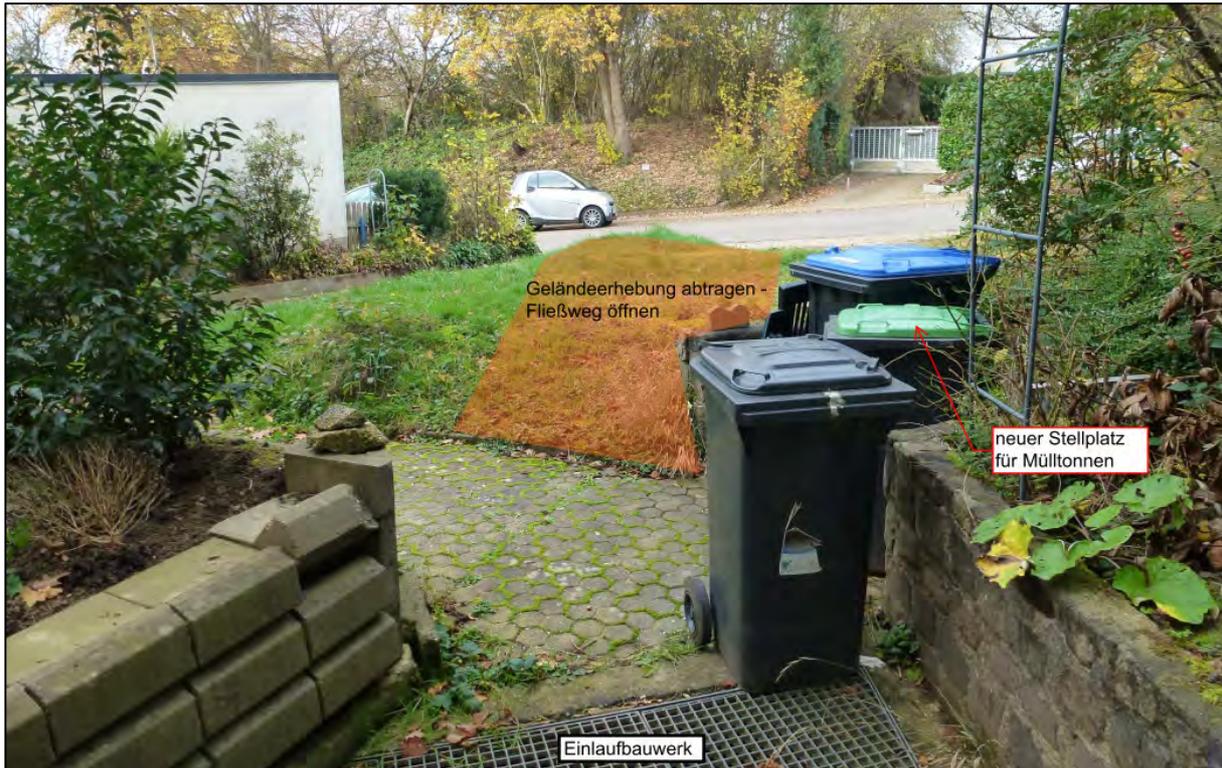
Um einen besseren Abfluss auf dem Notfließweg zu erreichen, wird empfohlen, diesen Fließweg zu optimieren. Auf dem Grundstück, auf dem sich das Einlaufbauwerk befindet, lässt sich durch eine kleine Geländemodellierung und einen neuen Platz für die Mülltonnen, die Gefährdung für die Nebengebäude minimieren, da so der Abflußweg geöffnet wird (siehe nachfolgende Abbildung).

Abbildung 29: Optimierung Abflussweg Hilschbacher Straße 50

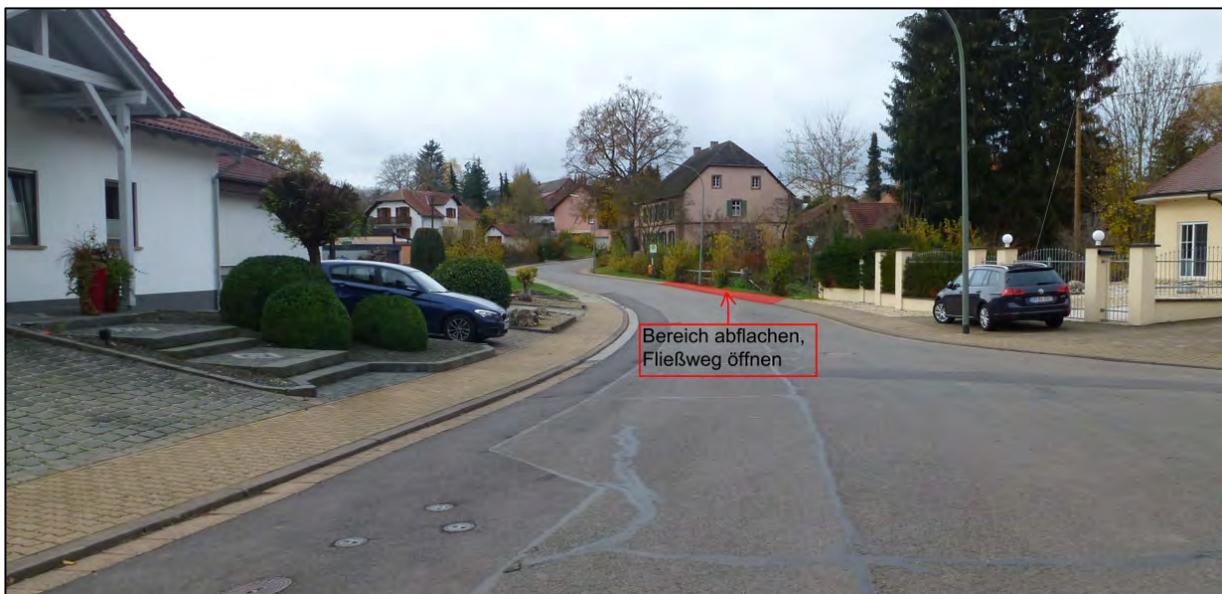
Am Ende des Notfließweges bieten sich abgesenkte Bordsteine an, um dem Wasser einen freien Abfluss zu ermöglichen (siehe nachfolgende Abbildung).

Abbildung 30: Notfließweg am Tiefpunkt Hilschbach optimieren

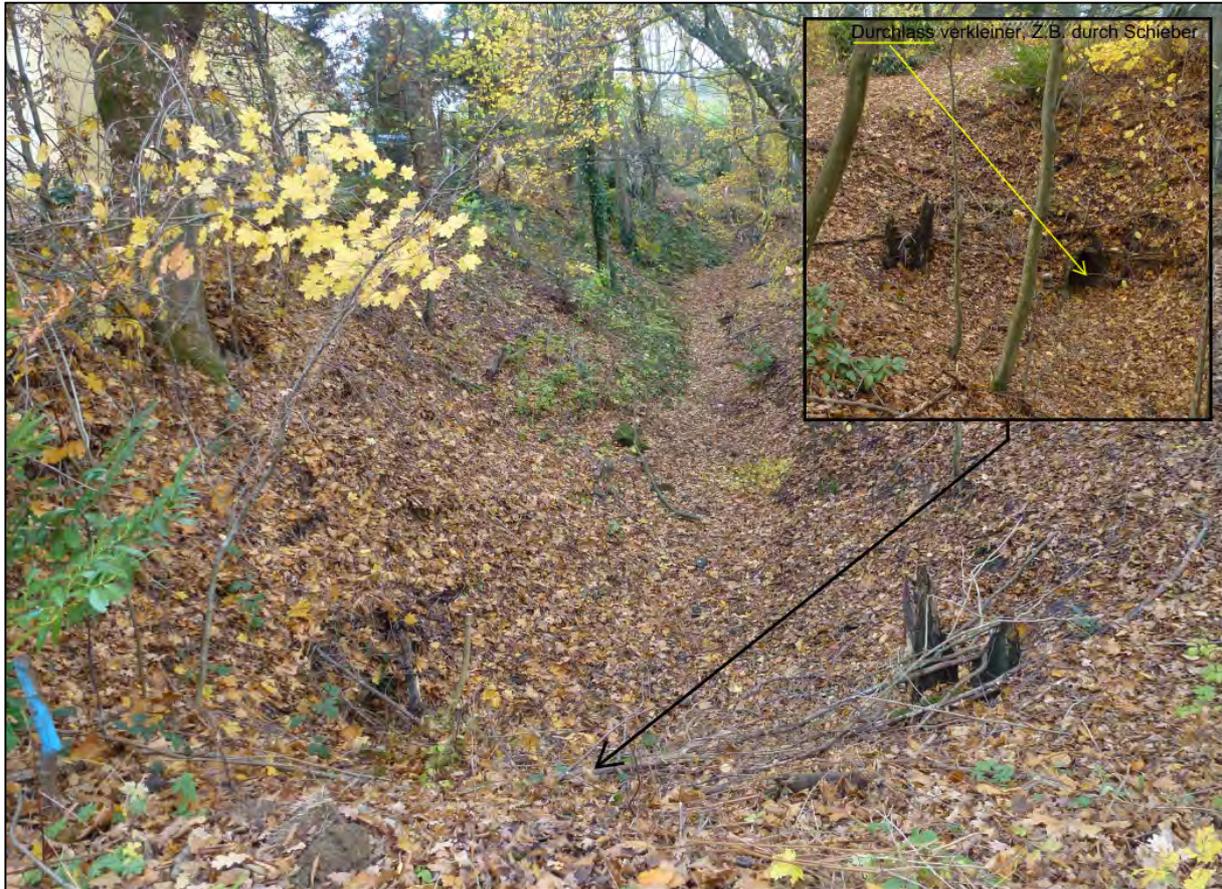
verkleinert und so der natürliche Geländeeinschnitt als Retentionsraum genutzt werden (siehe nachfolgende Abbildung).

Abbildung 31: Verkleinerung Durchlass "Graugärten" z.B. durch Schieber

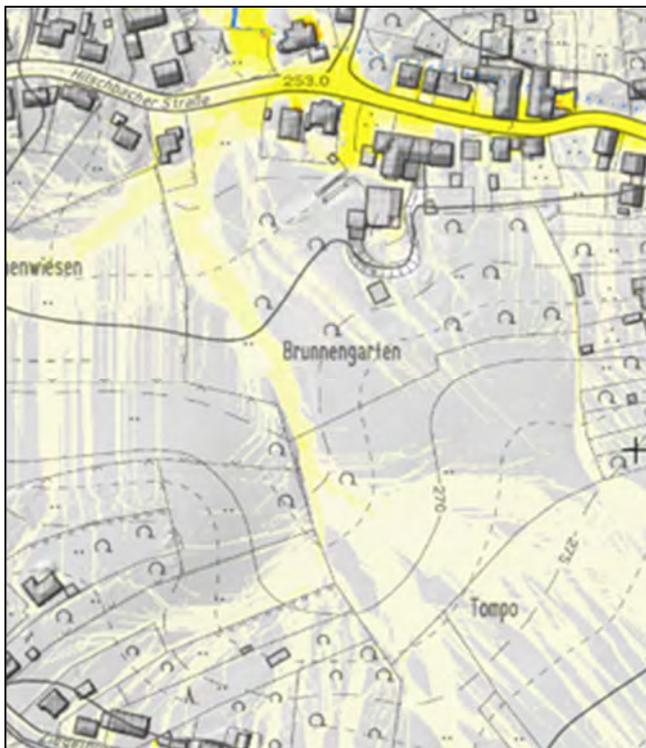
Abbildung 34: Tiefenlinie "Brunnengarten" nach Starkregengefahrenkarte

Diese Tiefenlinie trifft auf den Notfließweg des Hilschbaches und sorgt somit für eine Vergrößerung der Gefährdung in diesem Bereich.

In Hilschbach gibt es zwei weitere Defizite, die ebenfalls für Probleme sorgten bzw. sorgen können. Zum einen ist das die Freifläche „Brunnengarten“, die – wie der Name schon sagt – viel Wasser transportiert und bereits in der Vergangenheit die unmittelbaren Anwohner östlich davon gefährdete.

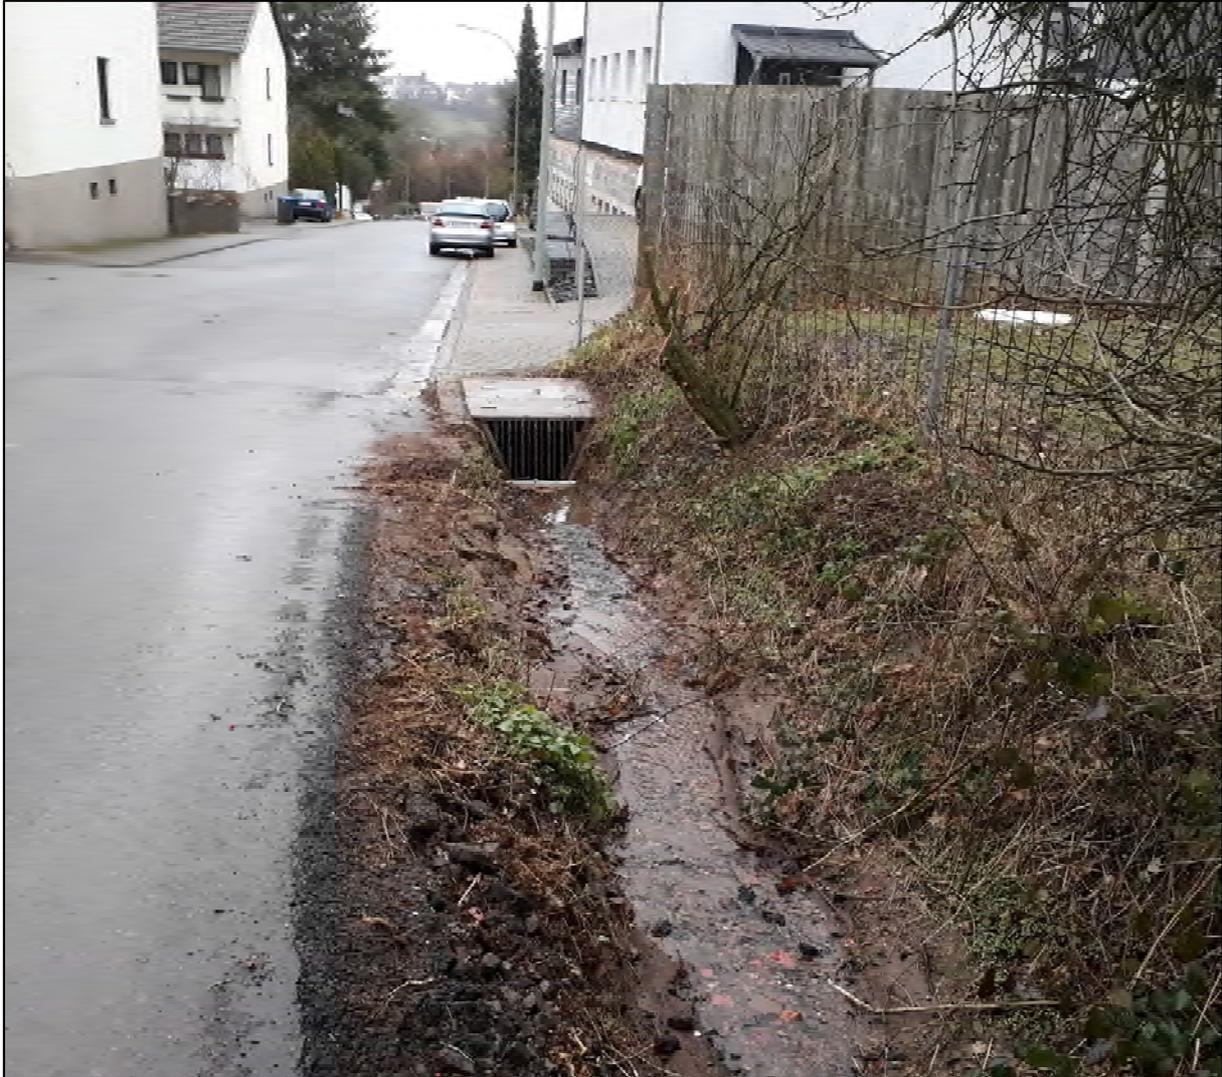
aufbinden. Einerseits sorgen diese Gräben für einen erheblichen Zufluss von Außengebietswasser in die Mischwasserkanalisation, andererseits sind die Einlaufbauwerke anfällig für Verklausungen.

Abbildung 35: Einlaufbauwerk und Graben am Ende Hilschbacher Straße (13.02.2020)

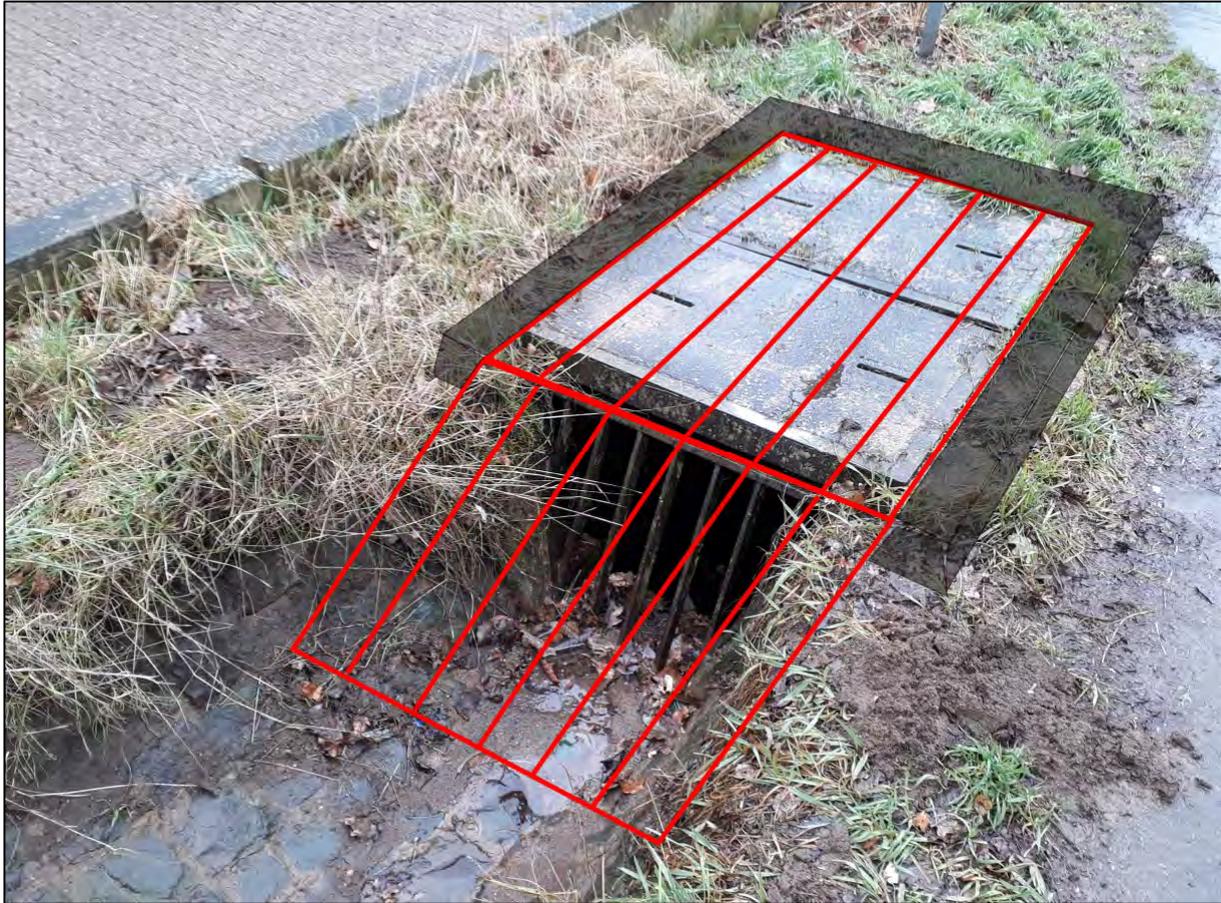
Der dritte Gefahrenpunkt in der Hilschbacher Straße sind die Feldeinläufe am Übergang zum Wirtschaftsweg. Hier lässt sich durch einfache Umrüstungsarbeiten an den beiden Einlaufbauwerken die Situation verbessern. Durch ein Schrägstellen der Einlaufroste und dem Ersatz der Betonabdeckung durch grobmaschige Gitter kann die Gefahr von Verkläuerungen verringert werden.

Abbildung 37: Visualisierung Neugestaltung Einlaufbauwerke

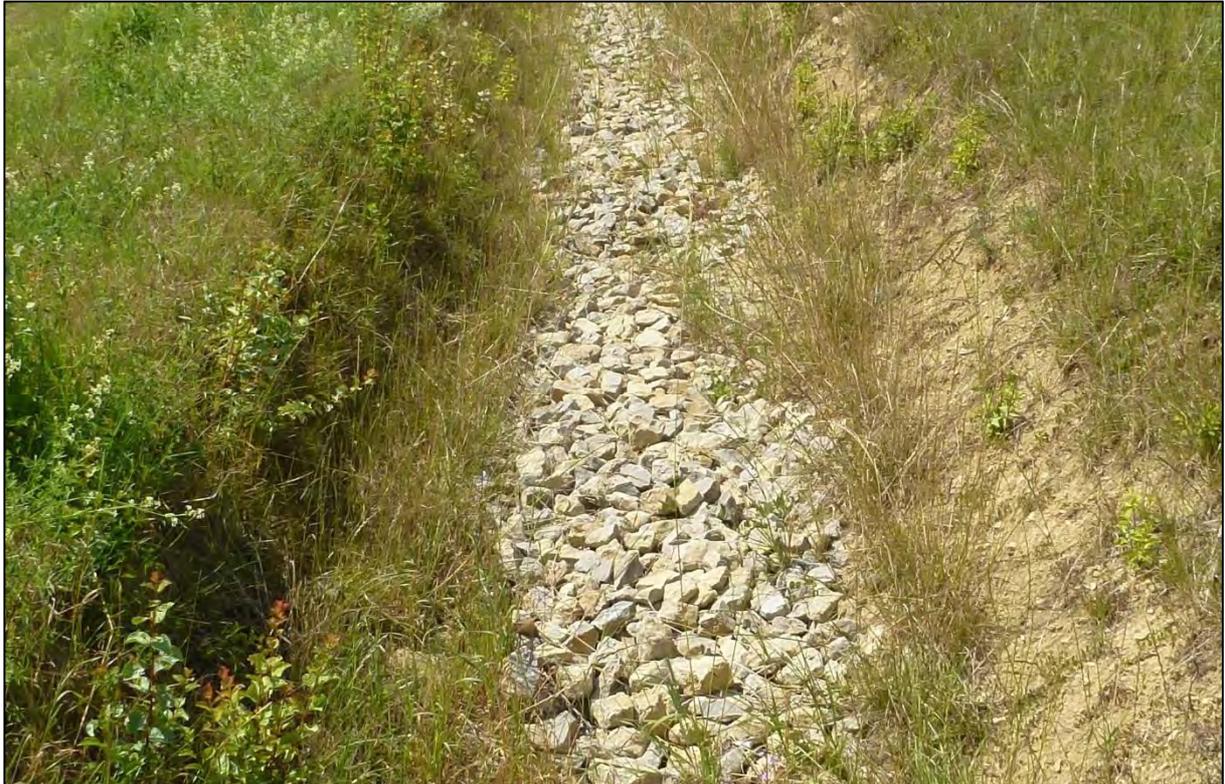
Die dort vorhandenen Seitengräben an den Wegen sind sehr tief profiliert und neigen sichtbar zu Tiefen- und Seitenerosion. Durch einen Ausbau der Gräben mit Raubettmulden (siehe Beispielbild Abbildung 38) oder durch die Einbringung von Störsteinen (in gebundener Bauweise) lässt sich die Fließgeschwindigkeit und damit auch die Erosionskräfte reduzieren. Dies trägt neben einer Abflachung der Abflussspitzen zur Verringerung der stofflichen Fracht in der Mischkanalisation bei.

Abbildung 38: Ausführungsbeispiel Raubettmulde
