# Starkregen- und Hochwasservorsorgekonzept für die Ortsgemeinde Riegelsberg mit Ortsteil Walpershofen

**Gemeinde Riegelsberg**

Planer:

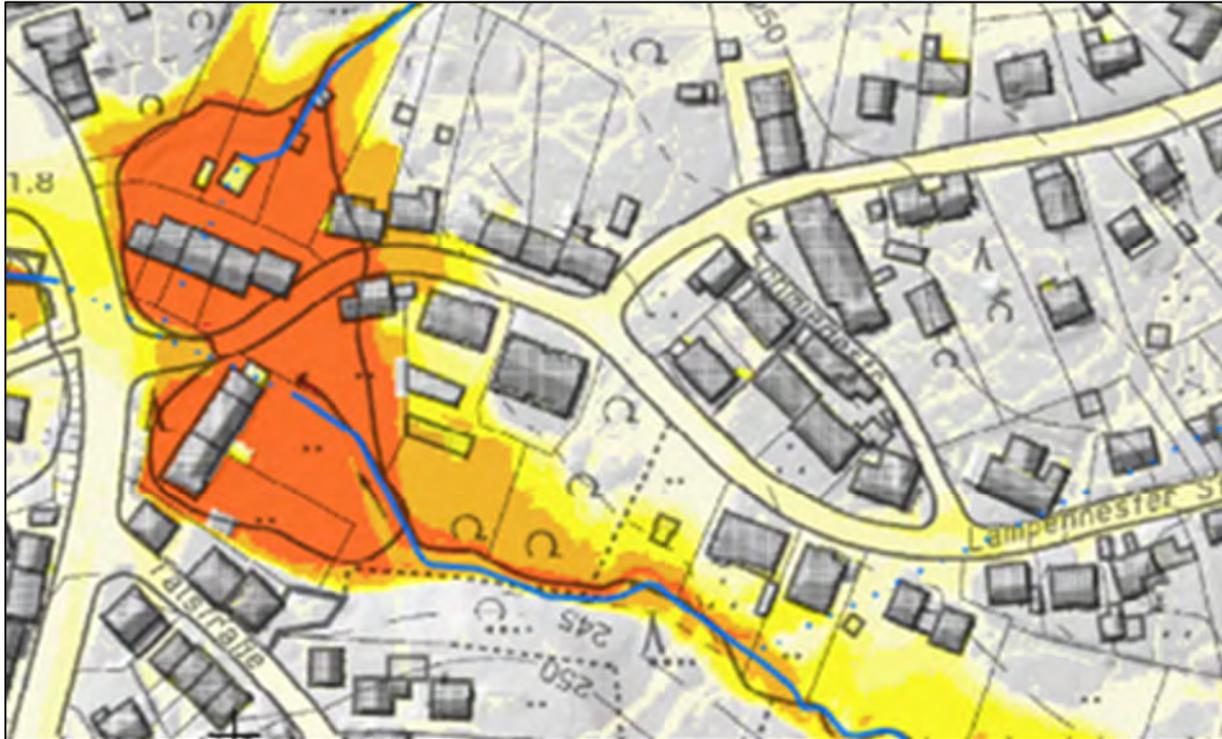
Der größte Gefahrenpunkt in Riegelsberg ist die Querung des Mäusbaches an der Lampenester Straße. Hier sind entsprechend der Starkregengefährdungskarte (siehe nachfolgende Abbildung) Einstauhöhen von bis zu 3 m zu erwarten.

Abbildung 39: Auszug Starkregengefährdungskarte Mäusbach Lampenester Straße

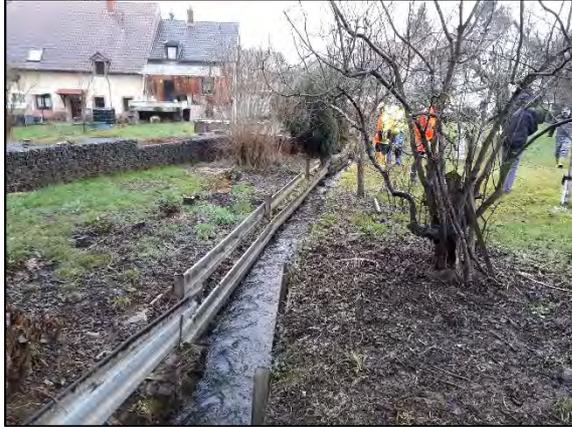
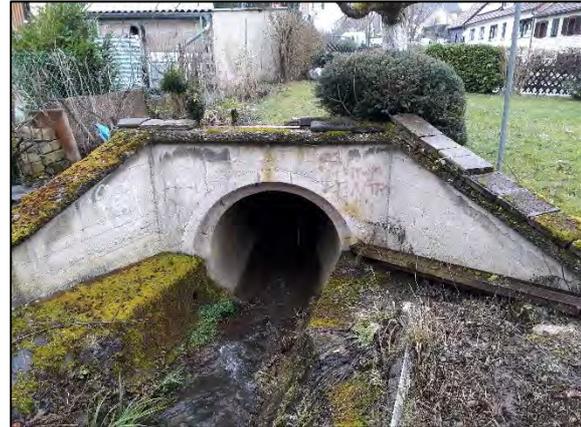
Zum Schutz der gefährdeten Gebäude wurde seitens der Gemeinde bereits ein Hochwasserschutz aus Gabionen errichtet (siehe Abbildung 40).

Abbildung 40: Uferbefestigungen Mäusbach (links) und gefährdete Gebäude, Durchlass (rechts)

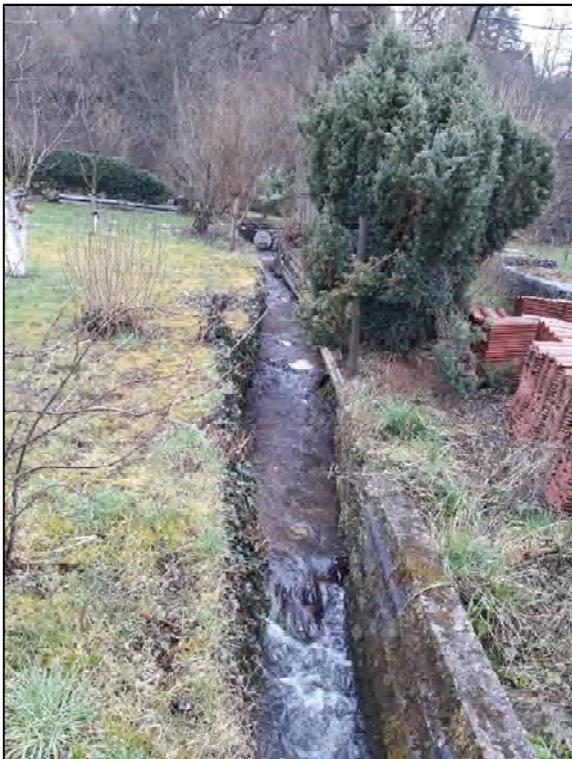
Abbildung 41: Blick auf Mischwasserentlastung und Lagerflächen (links), Engstellen im Bachlauf (rechts)

Nach Aussagen der Anwohner hat der Durchlass bislang die Wassermengen immer bewältigt. Als problematisch wurde seitens der Anwohner vor allem die Mischwasserentlastung genannt, da der Mäusbach in den letzten Jahren im Sommer trockenfällt und somit Mischwasserentlastungen unverdünnt in den trockenen Bachlauf geleitet werden.

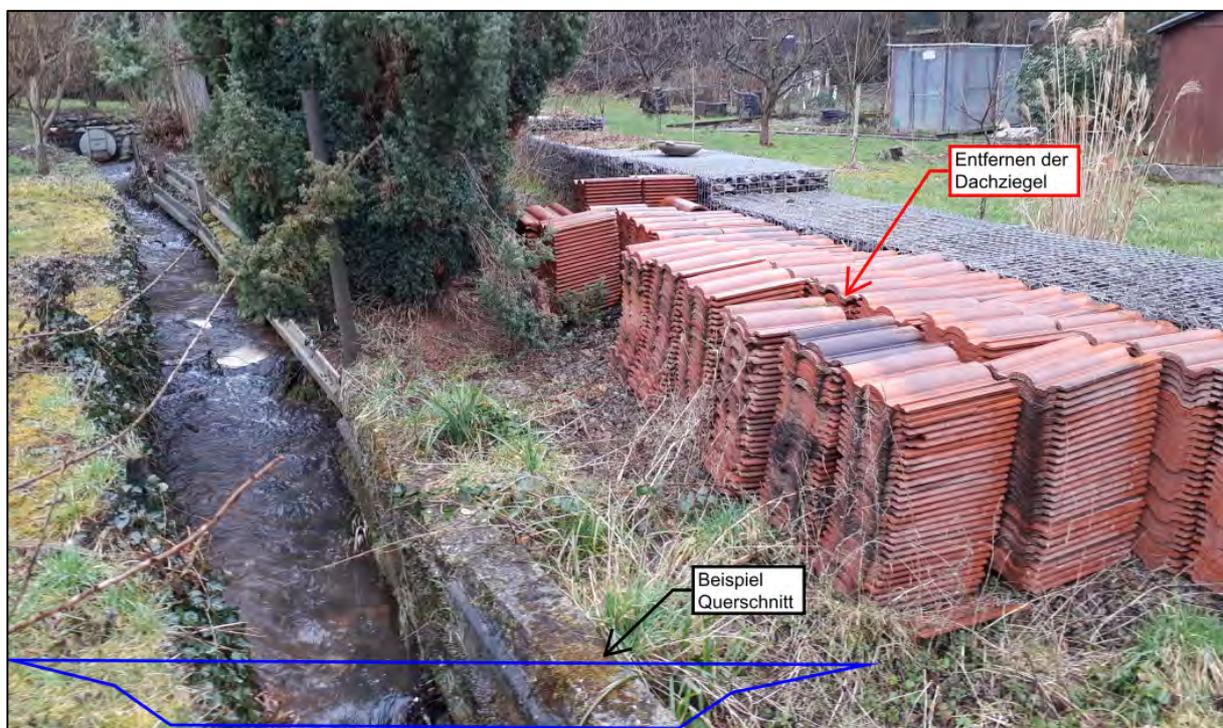
Zusätzlich empfiehlt sich, dem Bachlauf vor dem Durchlass mehr Raum zu geben. Dazu sollten die provisorischen Uferbefestigungen entfernt, die Engstellen beseitigt, Aufweitungen vorgenommen und sowohl das Ufer als auch die Sohle mit ingenieurb biologischen Maßnahmen gesichert werden. Die Anwohner sollten dahingehend sensibilisiert werden, dass Lagerungen mobiler Güter in Ufernähe unterbleiben.

Abbildung 42: Beispiel für Verbesserungen am Bachlauf

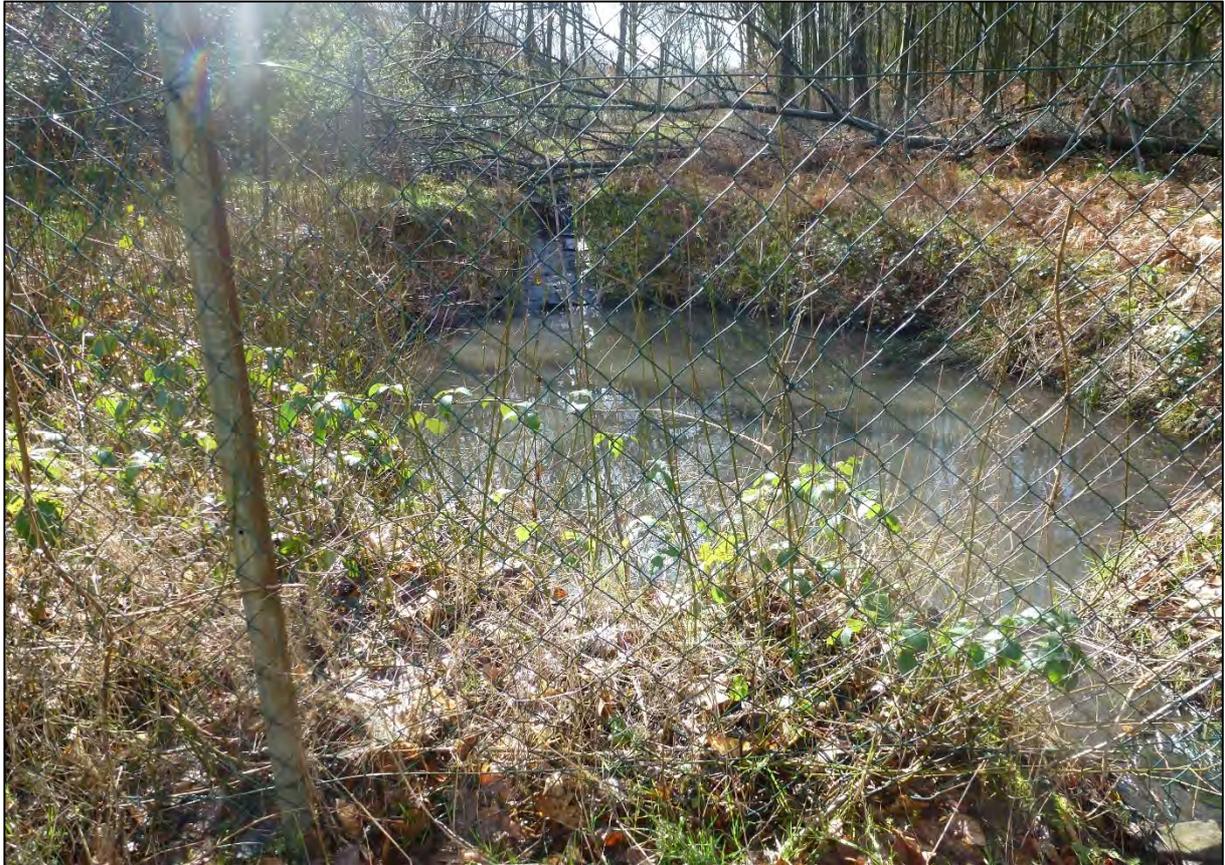
Der Mäusbach hat ein mit 300 ha recht großes Einzugsgebiet und sehr viele Zuläufe außerhalb von Riegelsberg. Das Einzugsgebiet ist zudem recht steil und zusätzlich entwässert die Autobahn in den Mäusbach. Die vorhandenen Becken an der Autobahn entsprechen nicht mehr dem Stand der Technik und sind reine Durchlauf- / Absetzbecken ohne nennenswerte Retentionswirkung bei Starkregen (siehe nachfolgende Abbildung).

Abbildung 43: Becken an der Autobahn am 09.03.2020

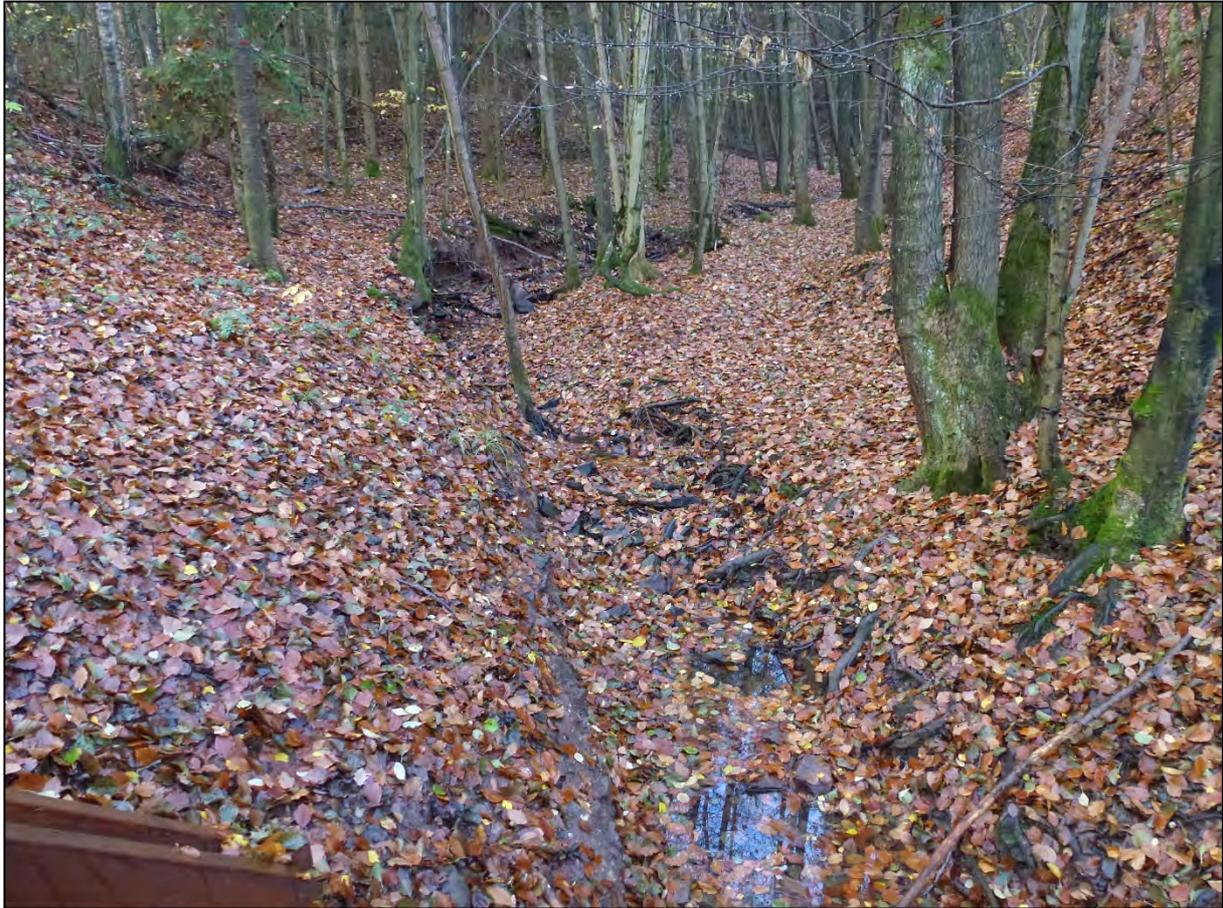
Allerdings ist das Einzugsgebiet zum größten Teil bewaldet. Der Bachlauf und seine Zuläufe weisen im Wald ein naturnahes Erscheinungsbild auf (siehe nachfolgende Abbildung). Große Mengen des gefallen Niederschlages werden bereits im Wald gepuffert. Besonders das Seiteneinzugsgebiet der Köllertaler Waldbäche verfügt über viele Möglichkeiten für Kleinrückhaltungen und Aufstau im Lameneck, die sich positiv auf die Abflussspitzen auswirken.

Abbildung 44: Mäusbach Höhe Fußgängerbrücke Wanderweg am 12.11.2020

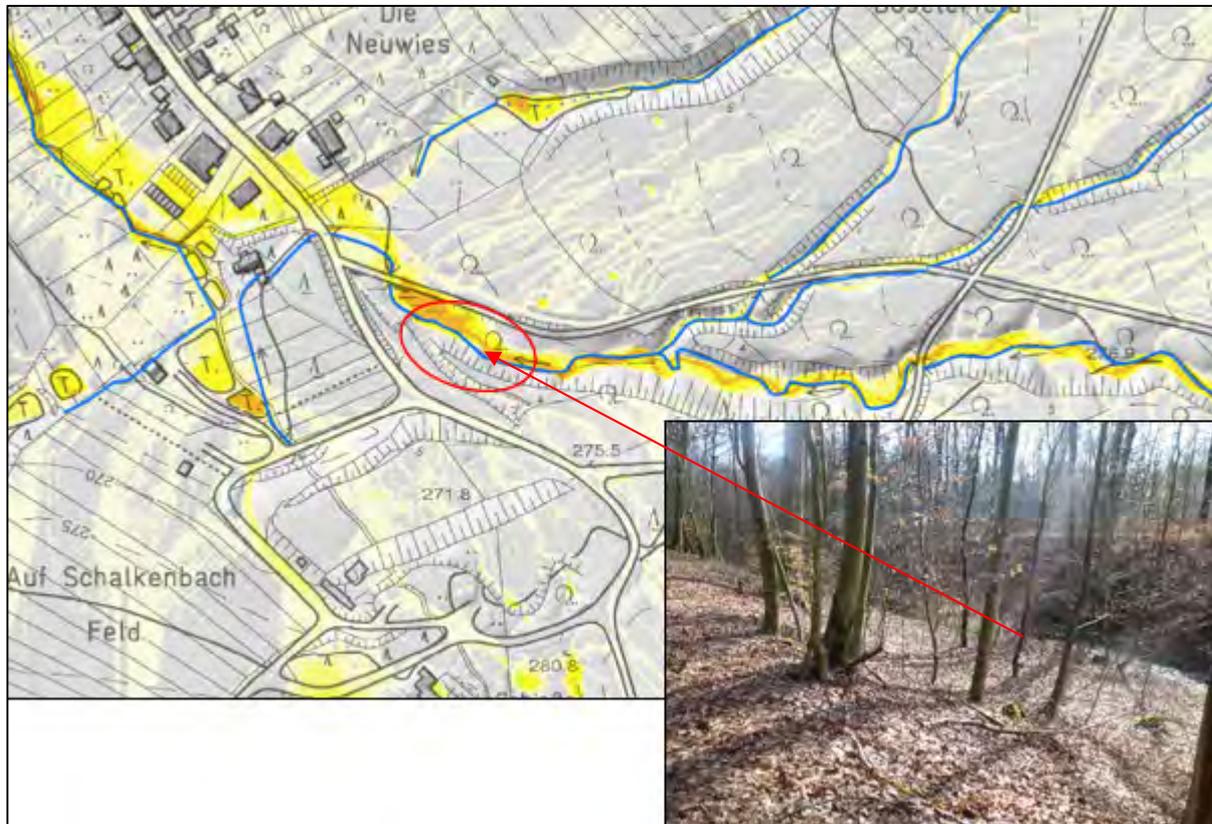
verrohrt geführt und leiten somit nur eine begrenzte Wassermenge dem Mäusbach zu. Der Schalkenbach trifft erst ab dem Beginn der Bebauung auf den Mäusbach. Topografisch eignet sich die in der nachfolgenden Abbildung gekennzeichnete Fläche für die Anlage eines Hochwasserrückhaltebeckens. Ob diese sich wirklich eignet, müsste in einer Machbarkeitsstudie geprüft werden.

Abbildung 45: Möglicher Standort für ein Rückhaltebecken

Wichtig ist jedoch zu betonen, dass durch den Bau eines RRB nicht jeglicher Schaden zukünftig ausgeschlossen werden kann, denn aus technischen und/oder monetären Gründen können nur Hochwasserereignisse mit einer Wiederkehrzeit  $< 100$  Jahren gepuffert werden. Dies sollte klar kommuniziert werden, damit die Anlieger sich nicht in falscher Sicherheit wähnen.

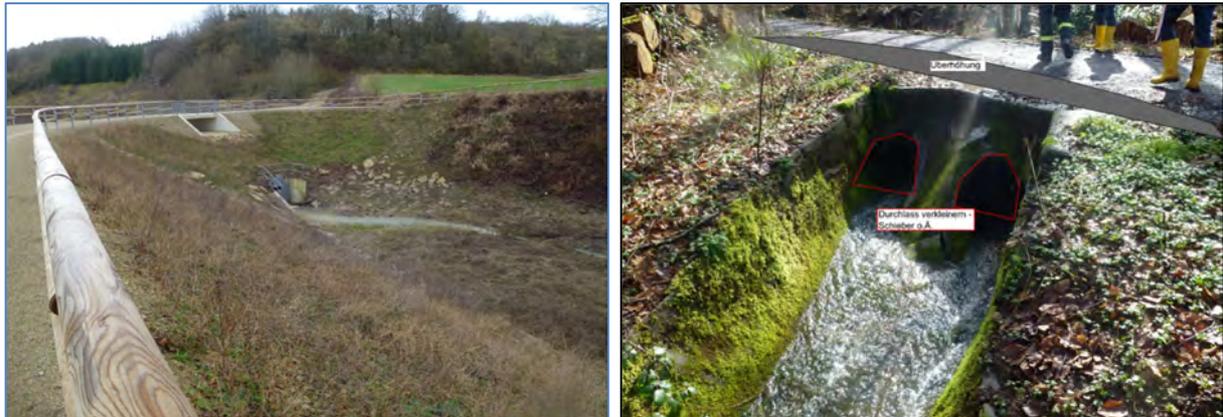
Sollte ein Rückhaltebecken (Beispiel für ein Becken im Hauptschluss siehe nachfolgende Abbildung) nicht möglich sein, könnten die vorhandenen Durchlässe verkleinert werden bei gleichzeitiger Überhöhung des Wirtschaftsweges. Allerdings ist hier bei starkem Regen die

Gefahr des Versagens größer, verbunden mit einer Ausuferung auch Richtung der Bebauung in der Lampenester Straße.

Abbildung 46: Beispiel Hochwasserrückhaltebecken (links), Verkleinerung der Durchlässe (rechts)

Um die Gefahr einer Verklausung der Durchlässe zu minimieren, wird die Errichtung eines V-Rechens nebst Zufahrt empfohlen. Hierzu sollte ein geeigneter Standort im Außenbereich abgestimmt werden.

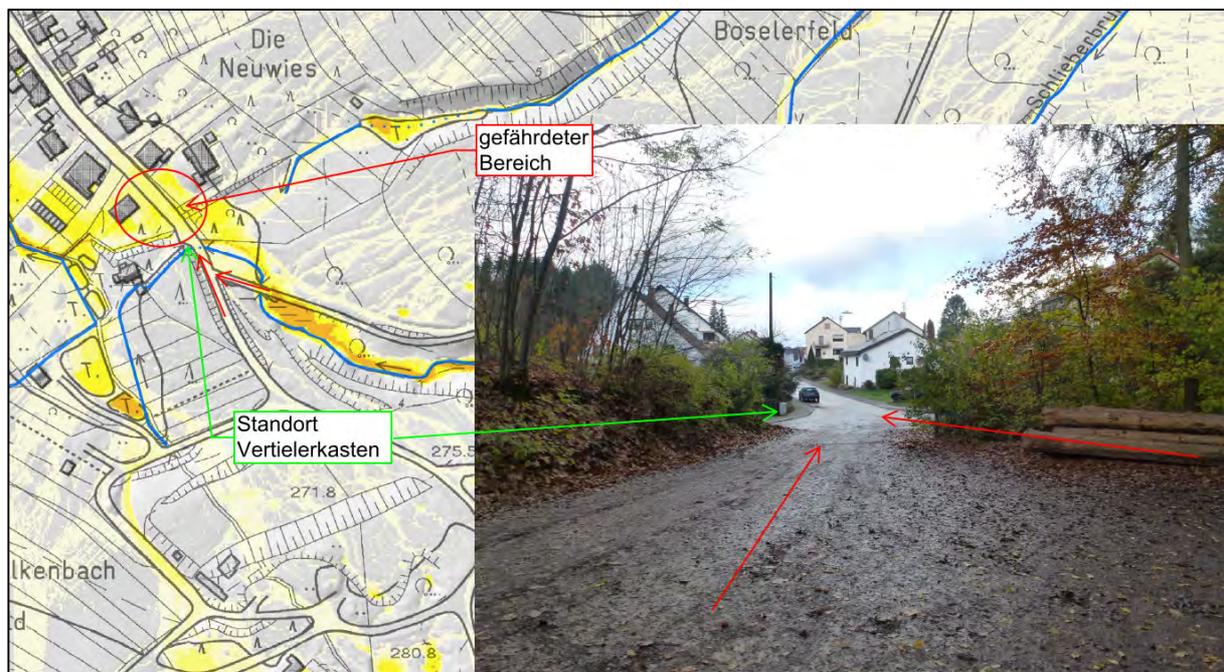
Zusätzlich wird dringend empfohlen, den vorhandenen Verteilerkasten über dem Durchlass des Mäusbaches zu entfernen oder höher anzubringen. Versagen die Durchlässe strömt Wasser entsprechend dem natürlichen Gefälle hierhin und staut sich in der Senke auf (siehe nachfolgende Abbildung).

Abbildung 47: Gefährdeter Bereich bei Überlastung Durchlässe Mäusbach

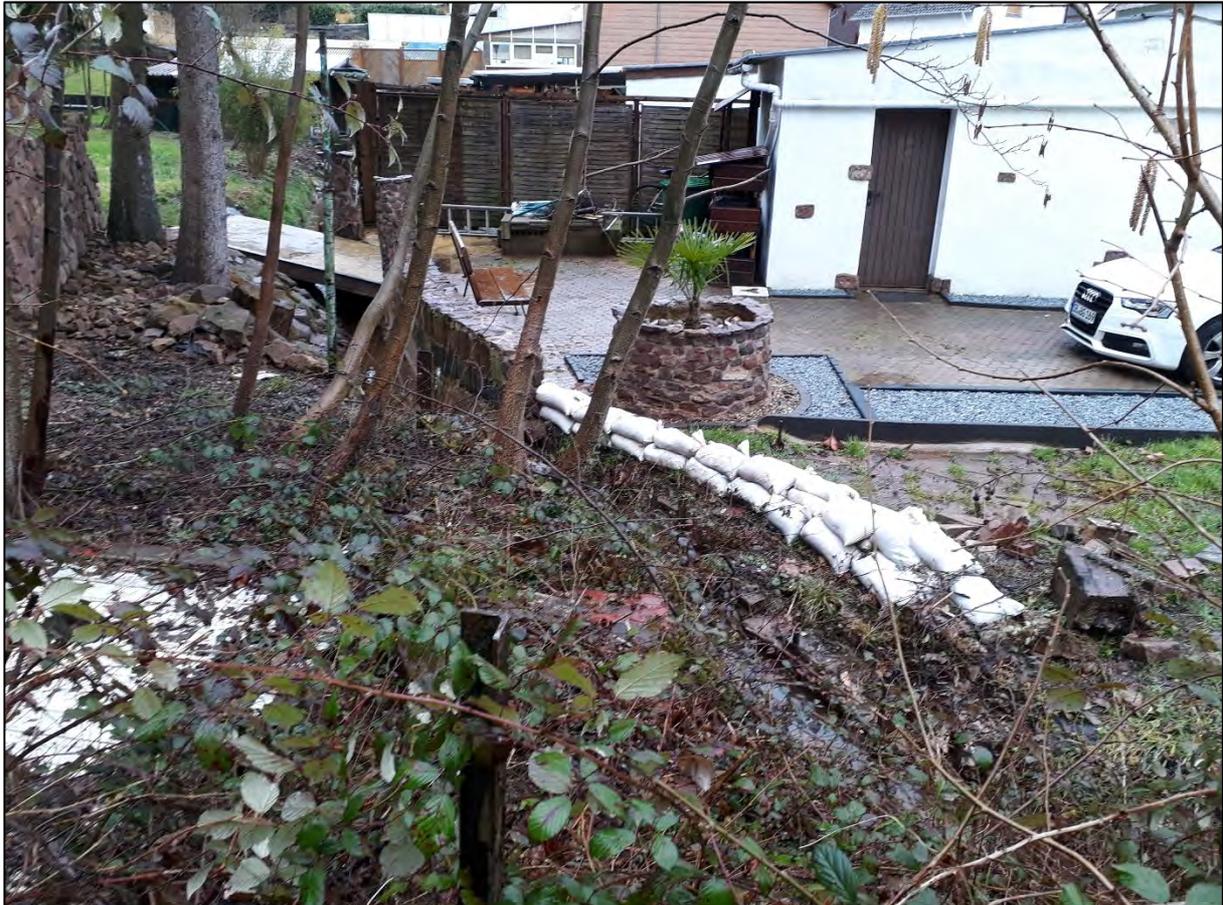
Der Hahnhümes ist ähnlich wie der Mäusbach im Bereich der Bebauung eingengt und verbaut (siehe nachfolgende Abbildung).

Abbildung 48: Einengung und bauliche Nutzung des Uferbereiches am Hahnhümes (13.02.2020)

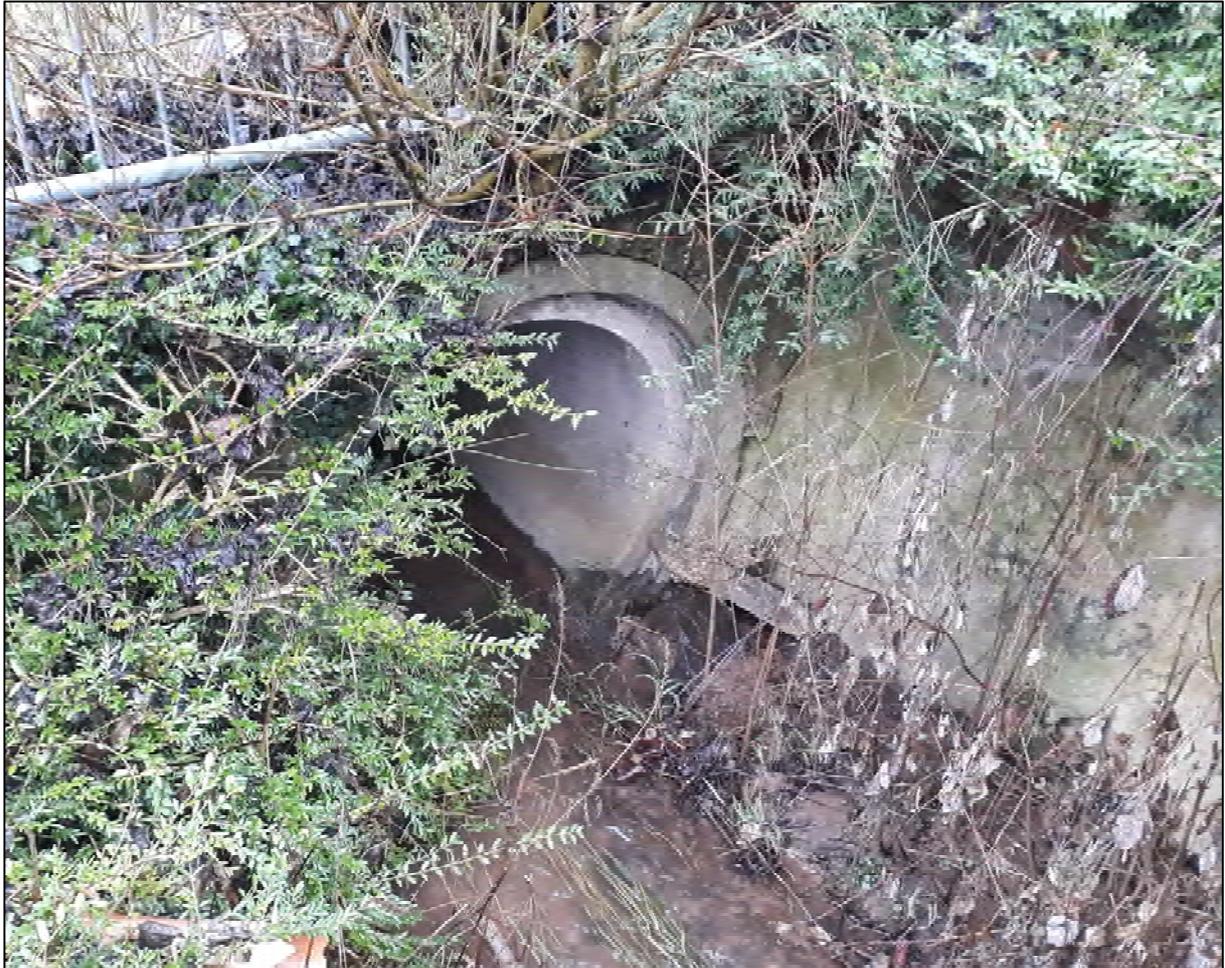
Das Einlaufbauwerk in die Verrohrung im Eiprofil 800/ 1200 verfügt über keine Überstaumöglichkeit (siehe nachfolgende Abbildung).

Abbildung 49: Einlaufbauwerk Hahnhümes

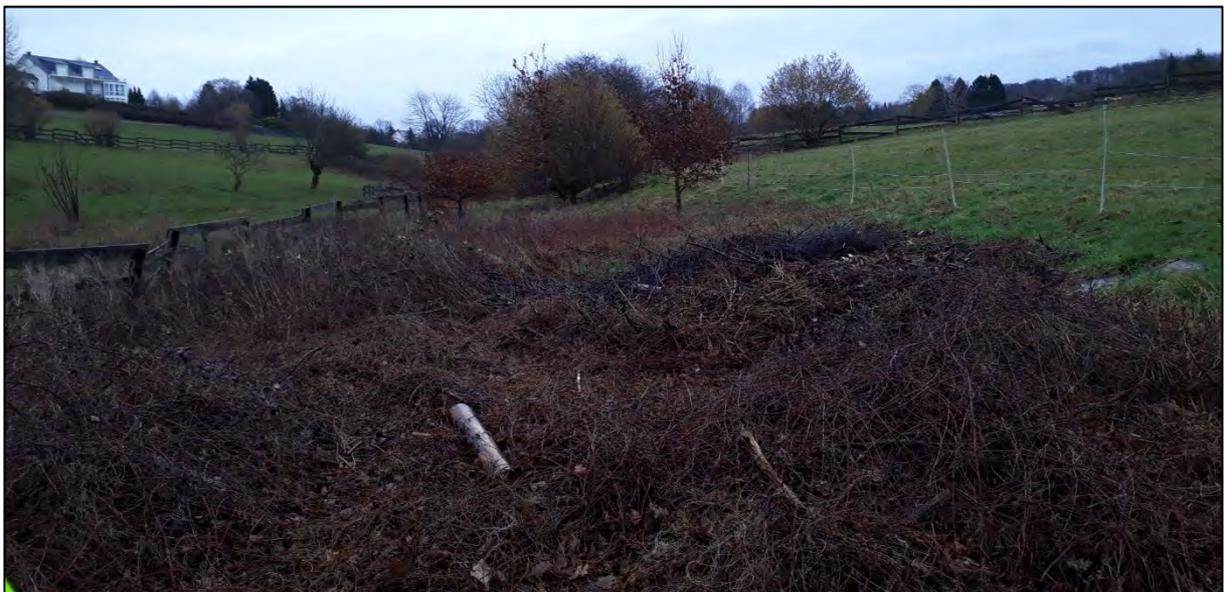
Im weiteren Verlauf bachaufwärts gesehen ist der Hahnhümes ungepflegt, aber unkritisch.

Abbildung 50: Hahnhümes im Oberlauf am 13.02.2020

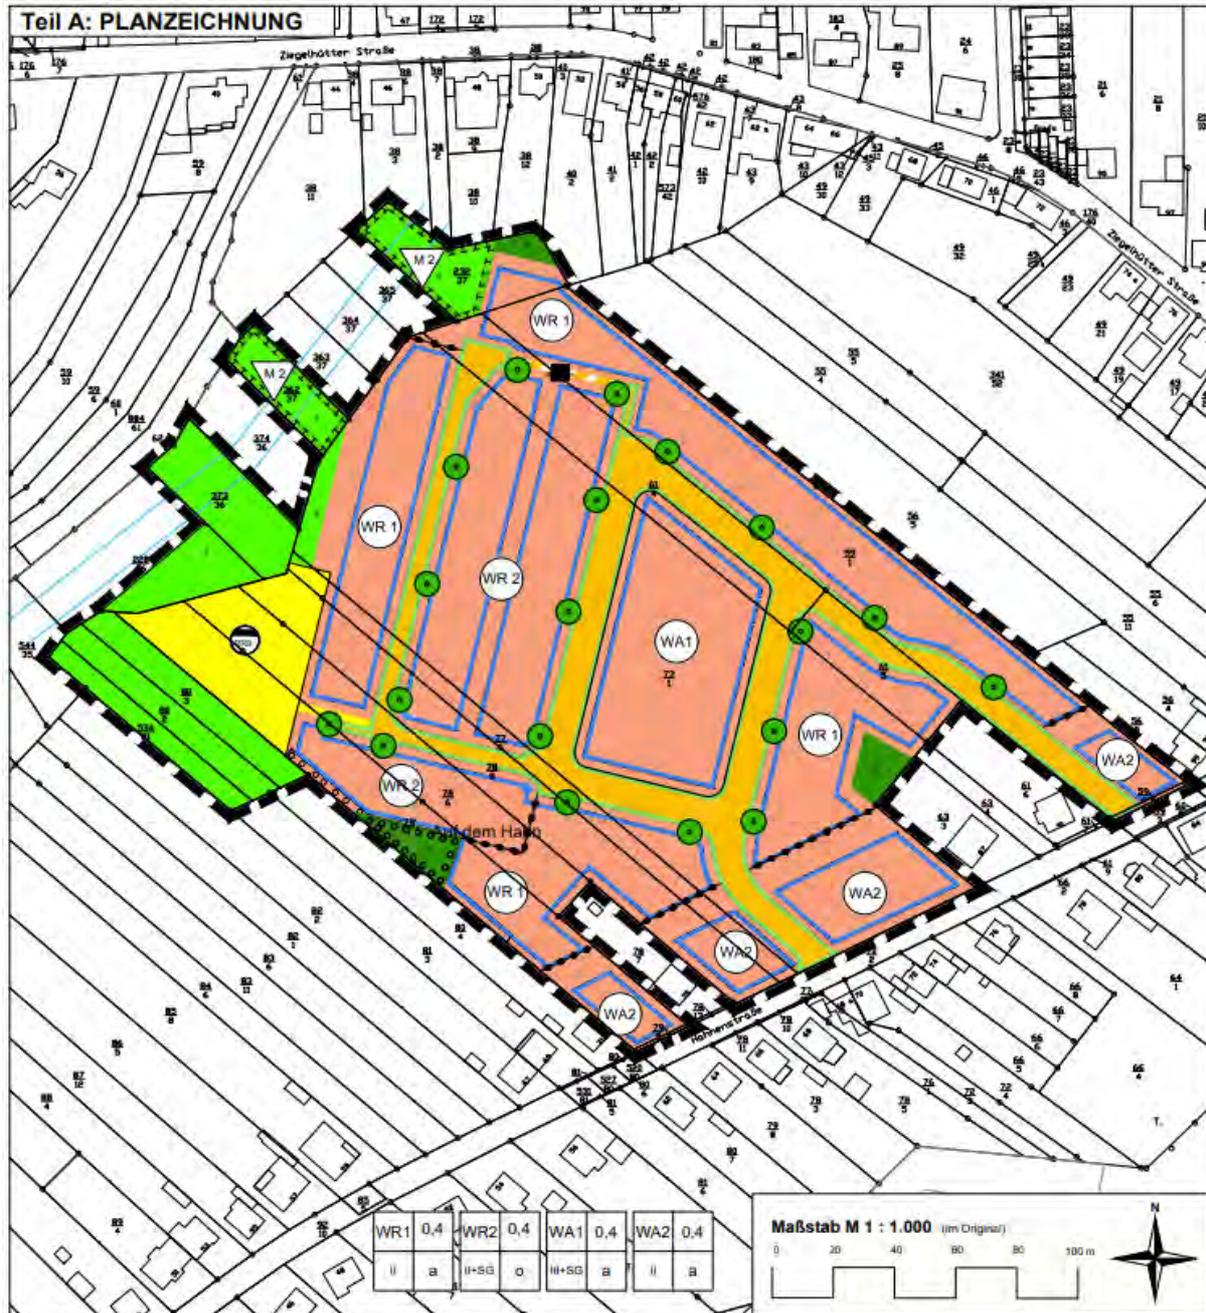
Im Oberlauf ist die Erschließung eines Neubaugebietes „Wohngebiet Auf dem Hahn“ in der Planung.

Abbildung 51: Bebauungsplan (Planauszug) im Rahmen der frühzeitigen Beteiligung, (agstaUmwelt GmbH Dez. 2019)

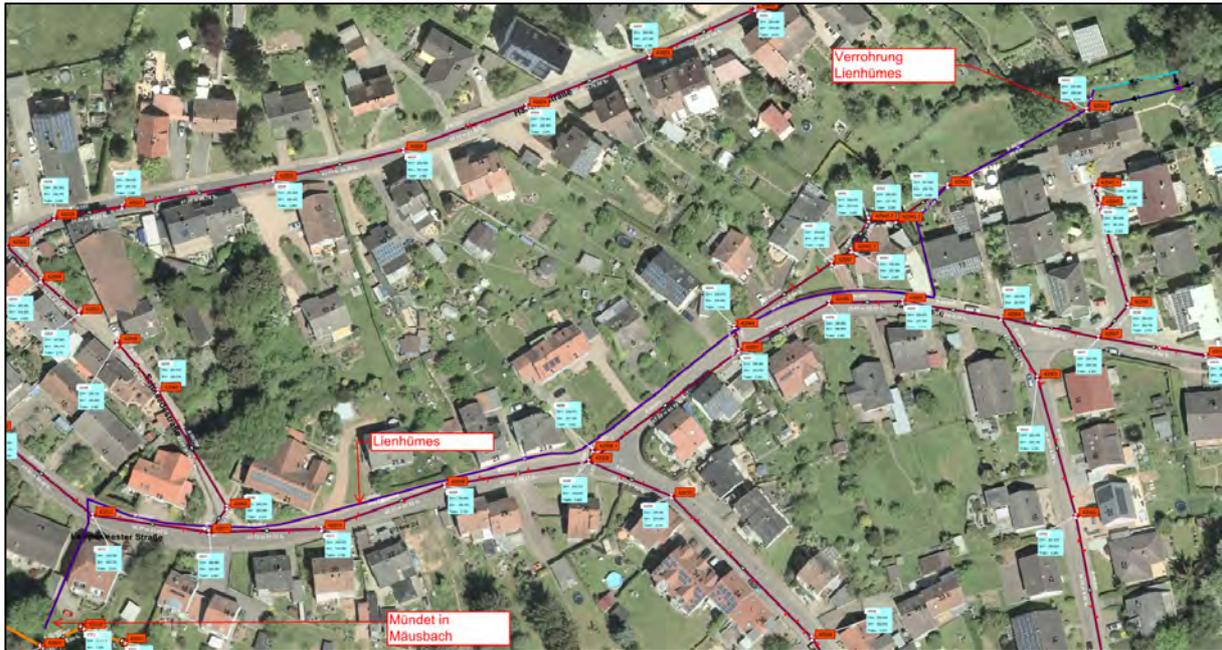
Um sehr langfristig eine Verbesserung der Situation für die unmittelbaren Anlieger am Hahnhümes zu erreichen, sollte geprüft werden, ob die Verrohrung hydraulisch vom Mäusbach entkoppelt werden könnte. Derzeit sind die beiden Bäche genau im sehr sensiblen Bereich miteinander verbunden. Ist die Verrohrung des Mäusbaches bereits vollgefüllt, können die zusätzlichen Wassermengen des Hahnhümes nicht mehr abfließen und es kommt zum Rückstau, da sich auch die Dimensionierung der Verrohrung des Mäusbaches nach dem Zusammenfluss mit dem Hahnhümes nicht vergrößert. Ideal wäre es, eine eigene Querung des Hahnhümes durch die Straße und Bahn zu schaffen und erst nach der Verrohrung in den Mäusbach zu münden (siehe nachfolgende Abbildung).

Abbildung 53: Trassenverlauf Verrohrung Lienhümes (Quelle: Gemeinde Riegelsberg)

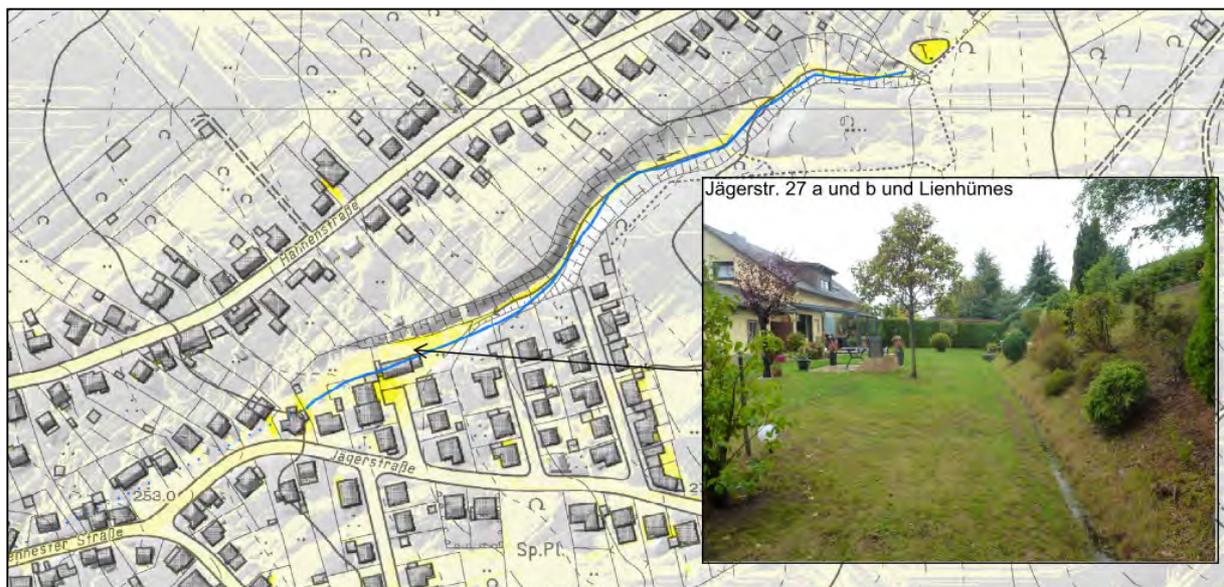
Entsprechend der Starkregengefahrenkarte (siehe nachfolgende Abbildung) besteht eine Gefährdung für die Jägerstraße 27 a und b. Nach einem vor Ort Besuch am 06.10.2020 bestätigte der Anwohner bereits Schäden in Höhe von 35.000 €.

Abbildung 54: Lienhümes und Gefährdung Jägerstraße 27a und b

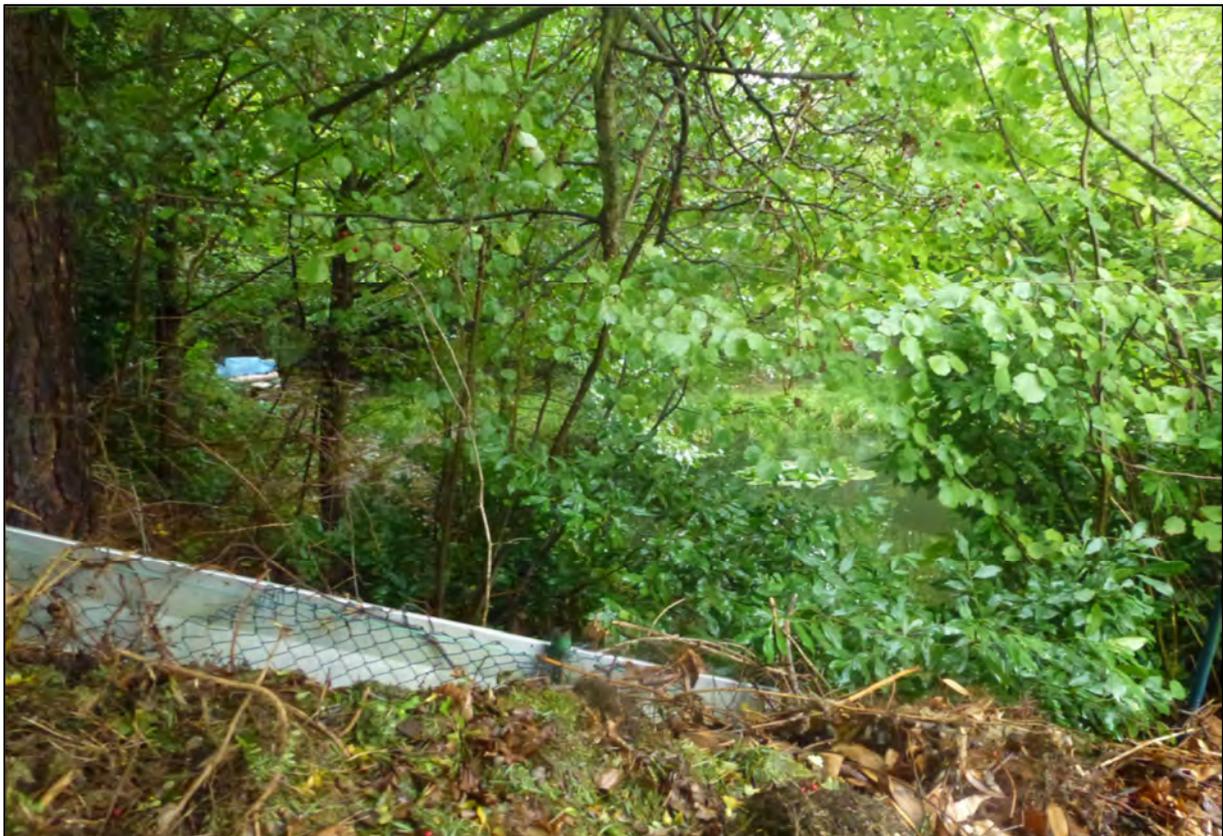
Oberhalb der bereits betroffenen Grundstücke befindet sich eine private Teichanlage. Nach den Aussagen des Anwohners unterhalb sorgt vor allem der Teichablauf für Probleme und trägt nach dessen Aussagen zur Überschwemmungssituation bei.

Abbildung 55: private Teichanlage am Lienhümes

Die Teichanlage selbst wirkt ungepflegt, auch die Ablaufsituation, soweit diese besichtigt werden konnte. Hier würden Pflegemaßnahmen seitens des Eigentümers für eine Entschärfung der Lage sorgen. Eventuell lassen sich Anteile der Teichanlage als Zwischenspeicher nutzen.

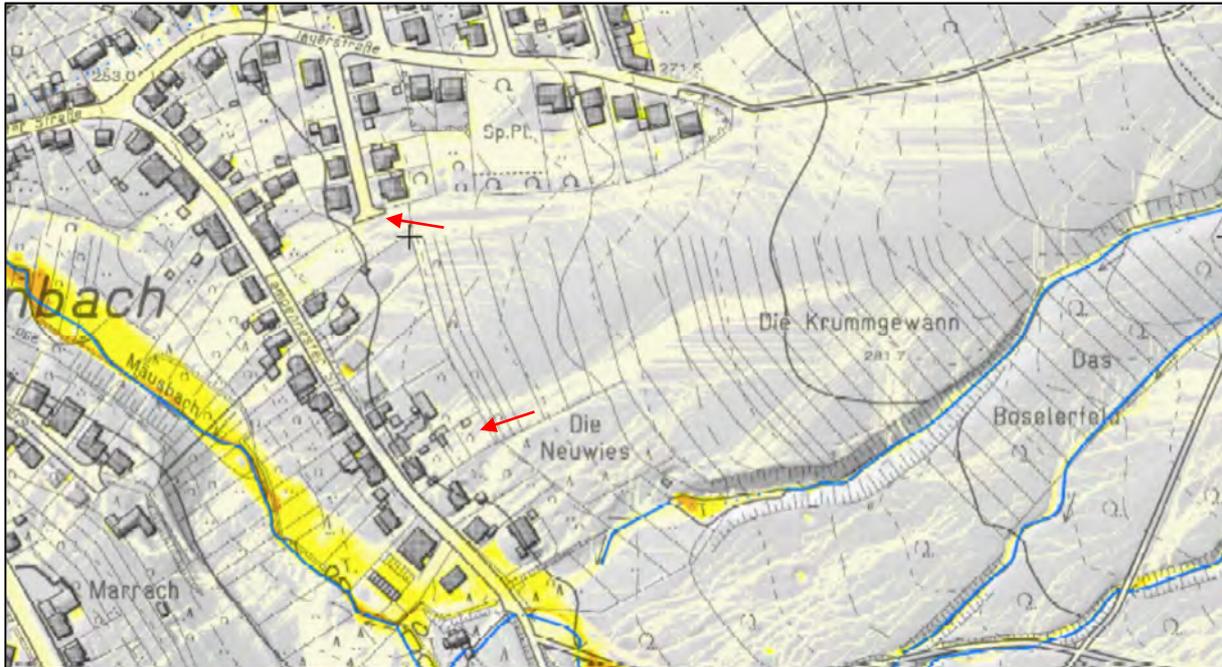
Zwischen der Lampenester Straße, der Jägerstraße und dem Krummgraben im Wald befindet sich eine größere Ackerfläche von etwa 6 ha, das an zwei Stellen für Probleme mit dem Abtrag von Feinmaterial und Schlamm in Richtung der Bebauung sorgt. Die Feldflur ist in der Mitte leicht gewölbt, so dass zu den Ackerrändern Wasser gesammelt abfließt. Dies ist auch auf der Starkregengefahrenkarte gut zu erkennen (siehe nachfolgende Abbildung).

Abbildung 56: Auszug Starkregengefahrenkarte Feldflur Lampenester Straße

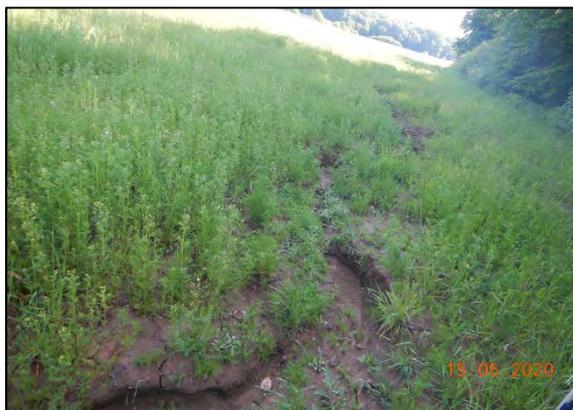
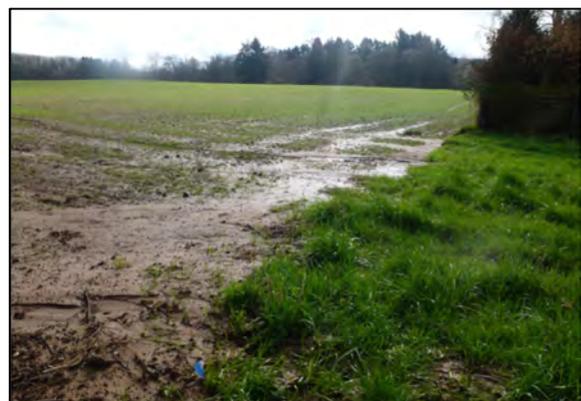
Anhand von Fotos ist die Gefährdung und die Bodenerosion gut dokumentiert (siehe nachfolgende Abbildungen).

Abbildung 57: Erosion von der Feldflur, links am 15.05.2020; rechts am 02.03.2020

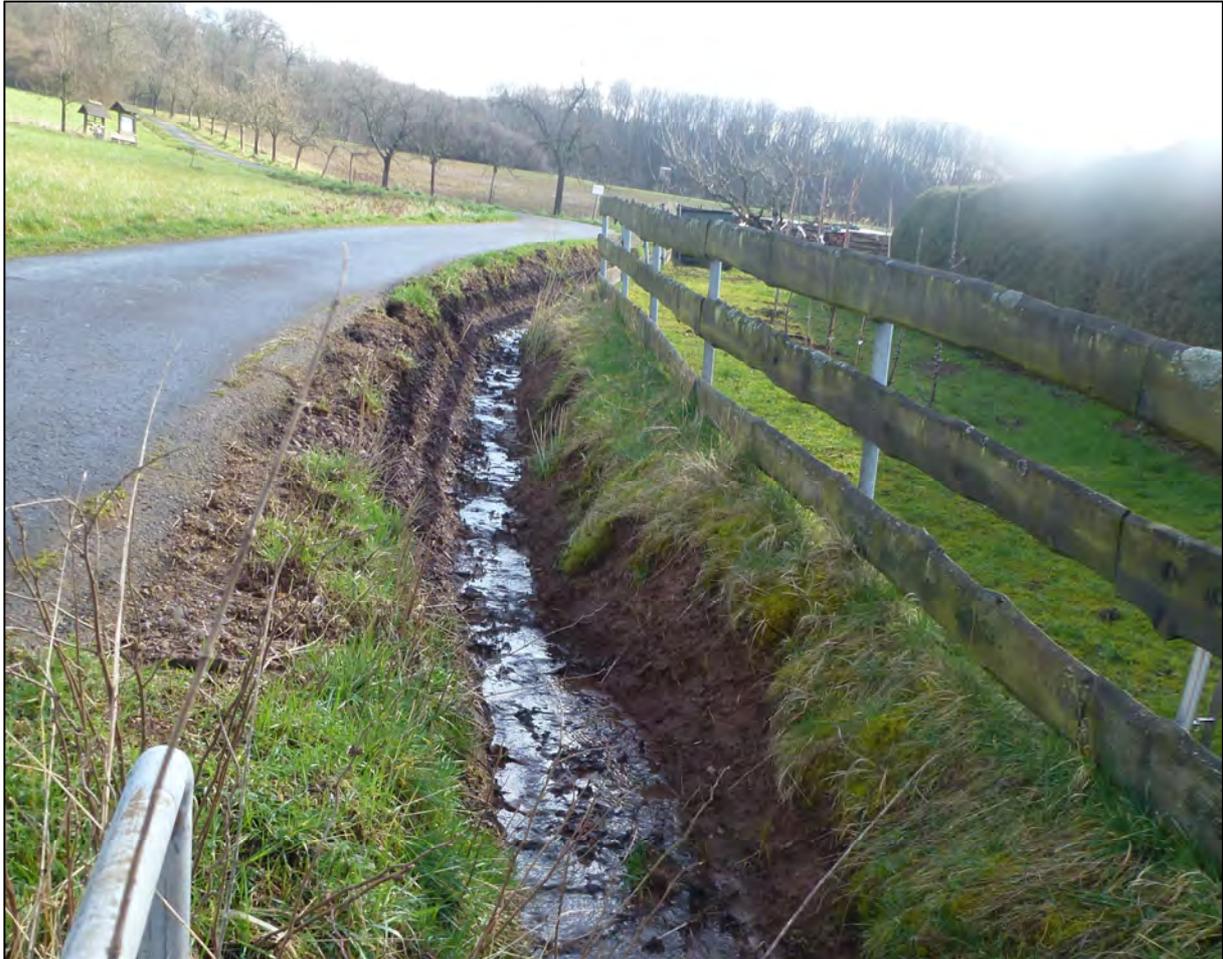
Abbildung 60: Graben Jägerstraße mit Tiefen- und Seitenerosion

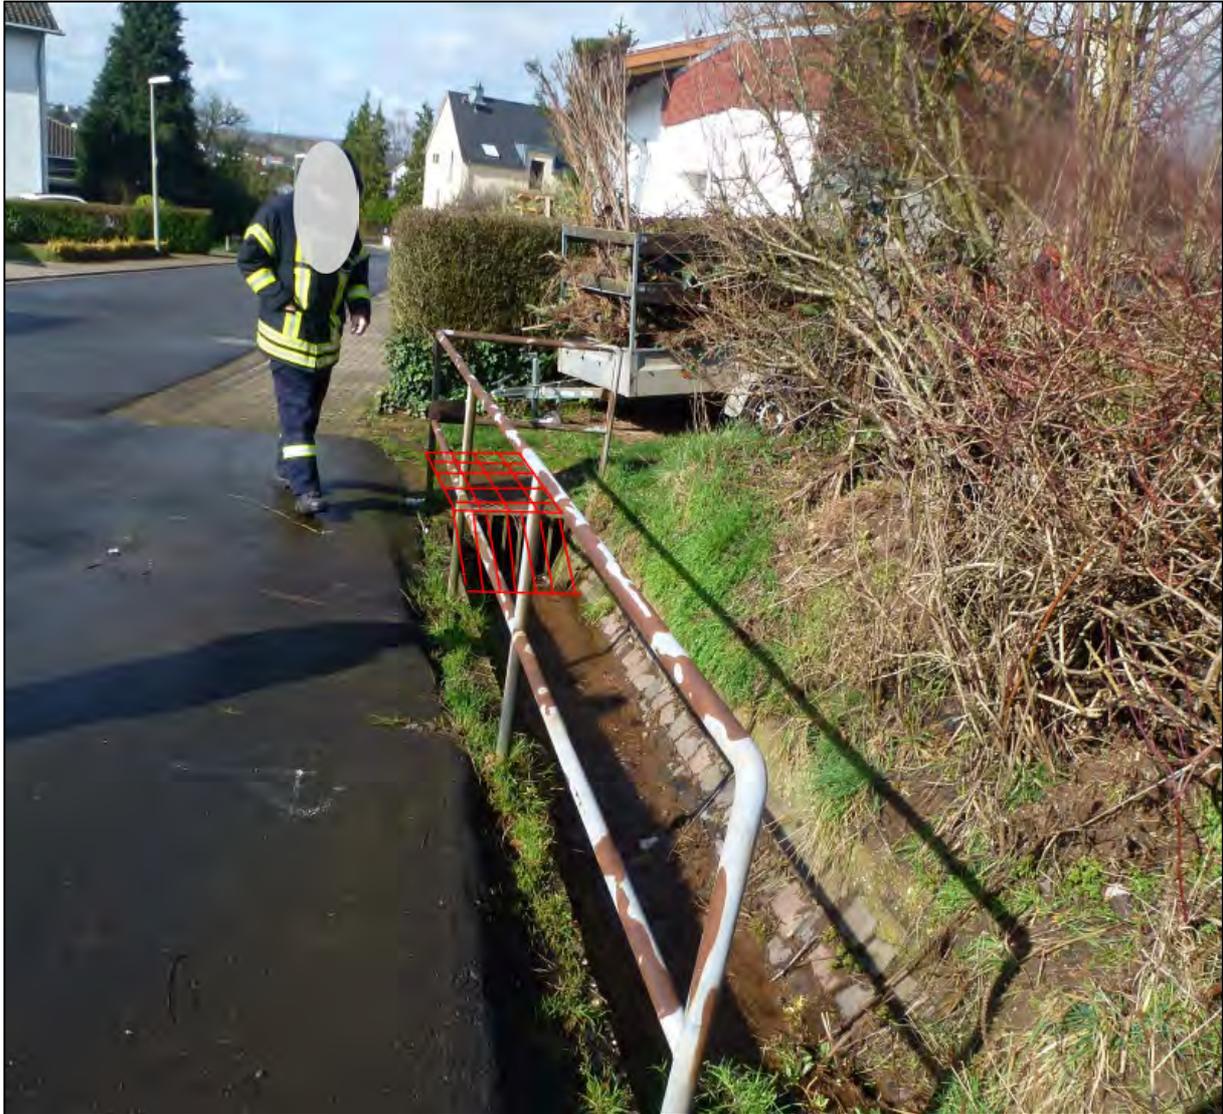
Abbildung 61: Visualisierung Gitter Einlaufbauwerke

Eine Schrägstellung der Einlaufgitter (siehe nachfolgende Abbildung) verringert die Gefahr der Verkläuserung.

Die Maßnahmenvorschläge hier sind identisch mit der Problemstelle in Hilschbach (vgl. Kapitel 4.3.2), da sich auch die Probleme ähneln.

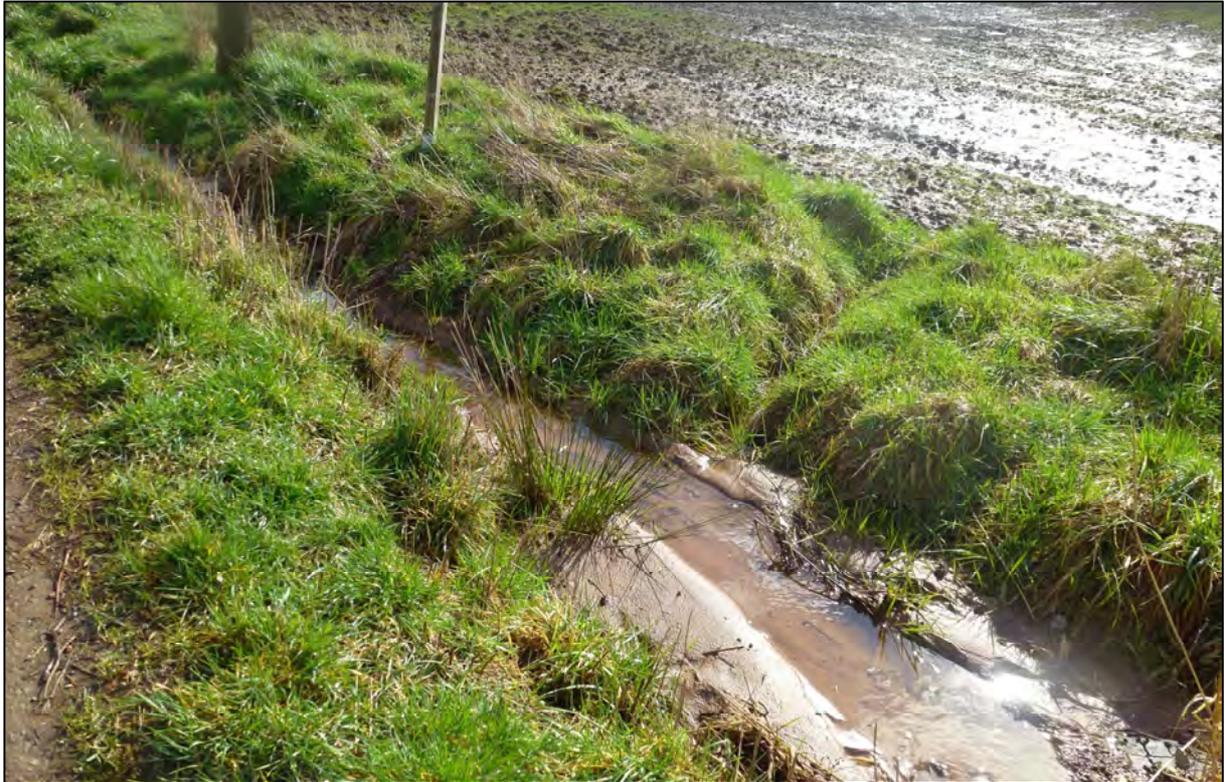
Abbildung 62: sichtbarer Abtrag von Feinmaterial aus der Feldflur in den Graben

Empfohlen wird ebenfalls, die Gräben in Raubettmulden in gebundener Bauweise umzuwandeln (siehe Abbildung 38). Allerdings sollte, wenn möglich, zeitgleich die Erosion vom benachbarten Feld (vgl. Kapitel 4.8.2) minimiert werden, da auch vom Feld erhebliche Mengen Feinmaterial die Gräben belasten (siehe nachfolgende Abbildung) und sonst die Raubettmulden zu schnell verschlammen.

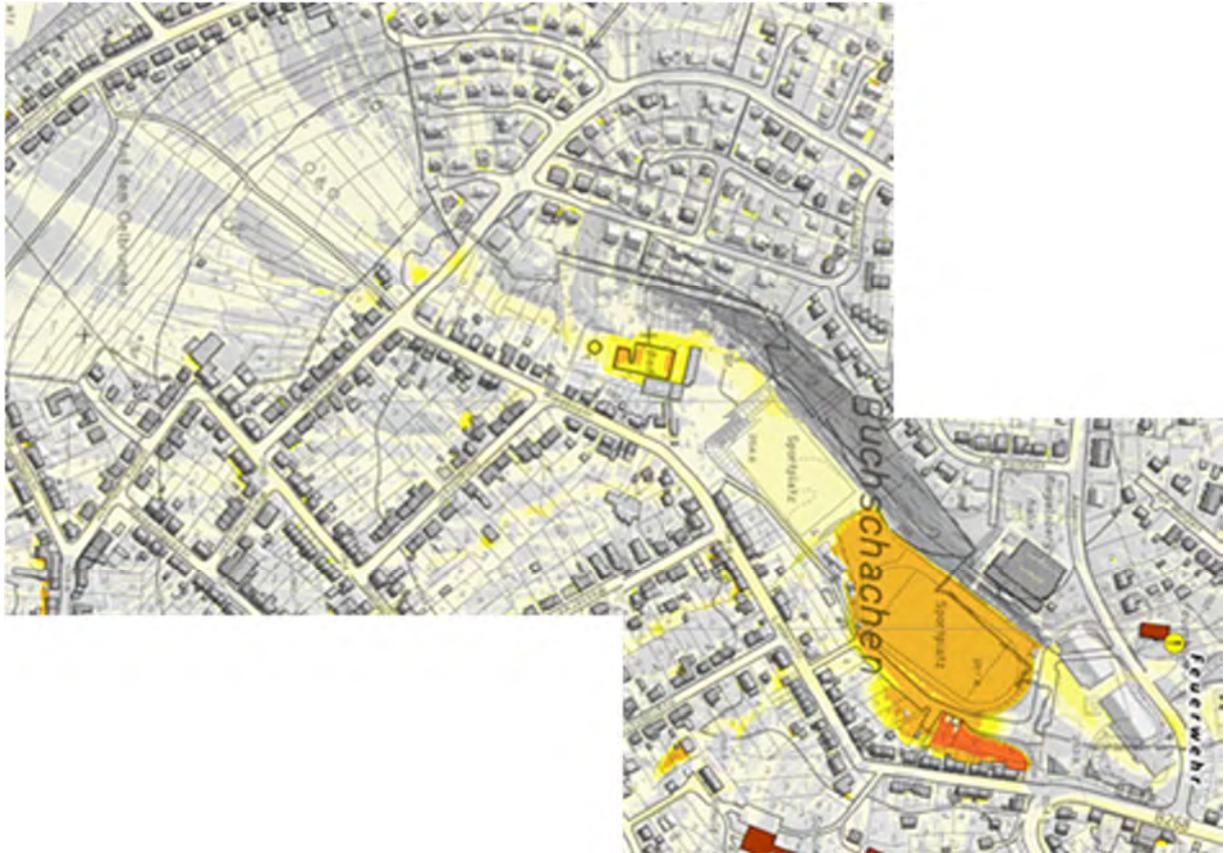
Abbildung 63: Tiefenlinie und Starkregengefährdung

In der Gemeinde Riegelsberg existiert quer durch die Ortslage eine größere Tiefenlinie, die ihren Ursprung im Quellgebiet oberhalb der Wiesenstraße hat und sich dann über die Freiflächen am Freibad und die Sportplatzflächen bis zur Rückseite der Lindenstraße fortsetzt. In den Gärten auf der Rückseite der Gebäude sind nach der Starkregengefahrenkarte Einstauhöhen  $> 2$  m zu erwarten (siehe nachfolgende Abbildung).

Entsprechend der Starkregengefahrenkarte (siehe Abbildung 63) befindet sich der Schwerpunkt des Einstaus in den Gärten, die Häuser wären nur am Rande betroffen. Dennoch werden hier Objektschutzmaßnahmen empfohlen. Hier wird auch dringend davon abgeraten, die Kellerräume als Wohnraum umzunutzen und hier Schlafräume anzulegen.
