# Starkregen- und Hochwasservorsorgekonzept für die Ortsgemeinde Riegelsberg mit Ortsteil Walpershofen

**Gemeinde Riegelsberg**

Planer:

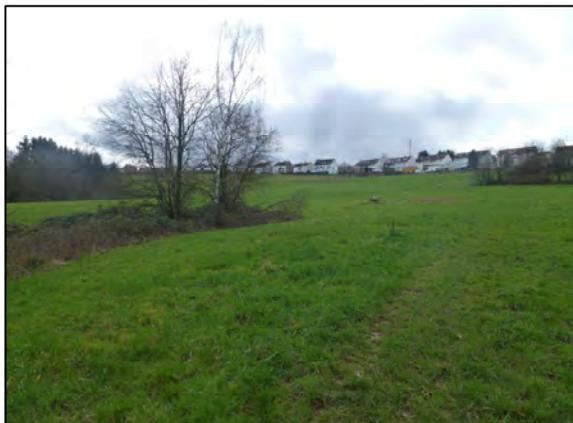
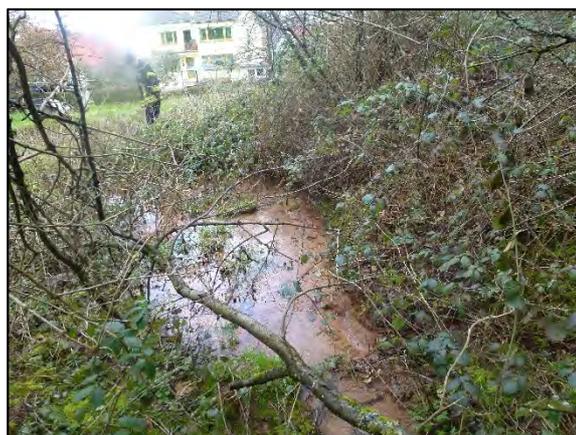
Abbildung 64: Freifläche und Quellgebiet (links), Wasseraustritt hinter Wiesenstraße 13 (rechts)

Probleme sind in der Lindenstraße noch nicht aufgetreten, in der Wiesenstraße wurde bereits von zufließendem Wasser berichtet, wobei hier nicht ganz klar ist, ob es sich um oberflächige Abflüsse oder verstärkten Austritt von Grundhochwasser aus dem Quellgebiet handelt.

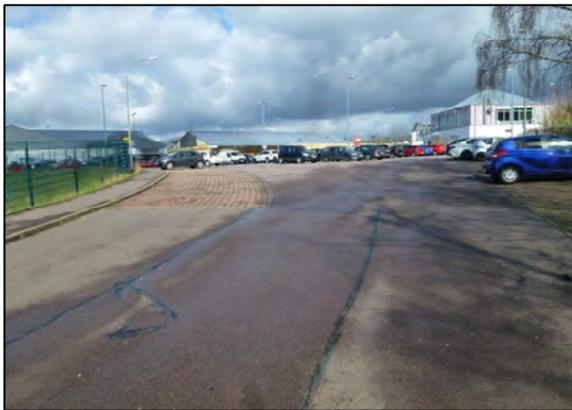
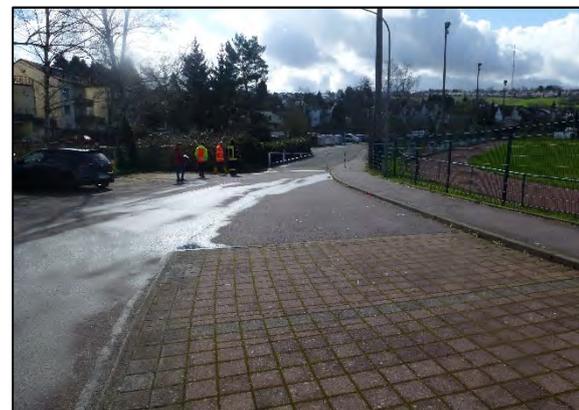
Abbildung 66: Abflüsse vom Parkplatz Richtung Sportplatz / Gärten hinter Lindenstraße

Den Gärten hinter der Lindenstraße könnte noch Wasser von den großen versiegelten Flächen des Parkplatzes vom Einkaufszentrum zufließen (siehe nachfolgende Abbildungen).

Bei den großen versiegelten Flächen des Einkaufszentrums bietet sich langfristig an, den Versiegelungsgrad zu verkleinern und den Rückhalt vor Ort durch Gründächer, Sickerpflaster oder Rigolen zu erhöhen.

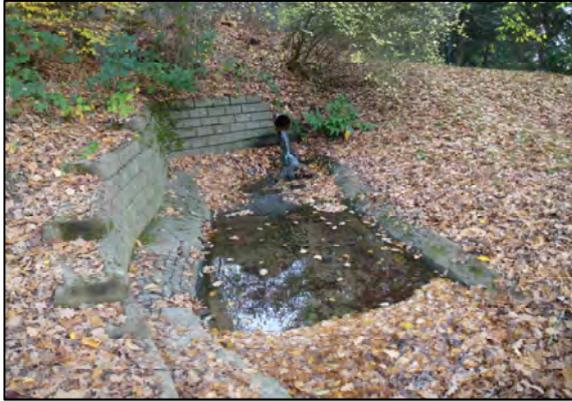
Abbildung 69: Quellbereich Dörschbach (oben) und Verlauf nach Quelle (rechts)

Der Beginn des Dörschbaches ist zugänglich, danach verläuft der Bach bis zur Mündung des Mäusbaches auf Privatgelände. Durch die Limitierung der Zulaufmengen – der Quellbereich ist durch eine Verrohrung gefasst (siehe nachfolgende Abbildungen) - besteht hier keine Gefährdung der Anlieger. Eine Sensibilisierung und Aufklärung der Anwohner bezüglich der Entsorgung von Grünschnitt wird empfohlen. Weitere Maßnahmen sind hier nicht erforderlich.

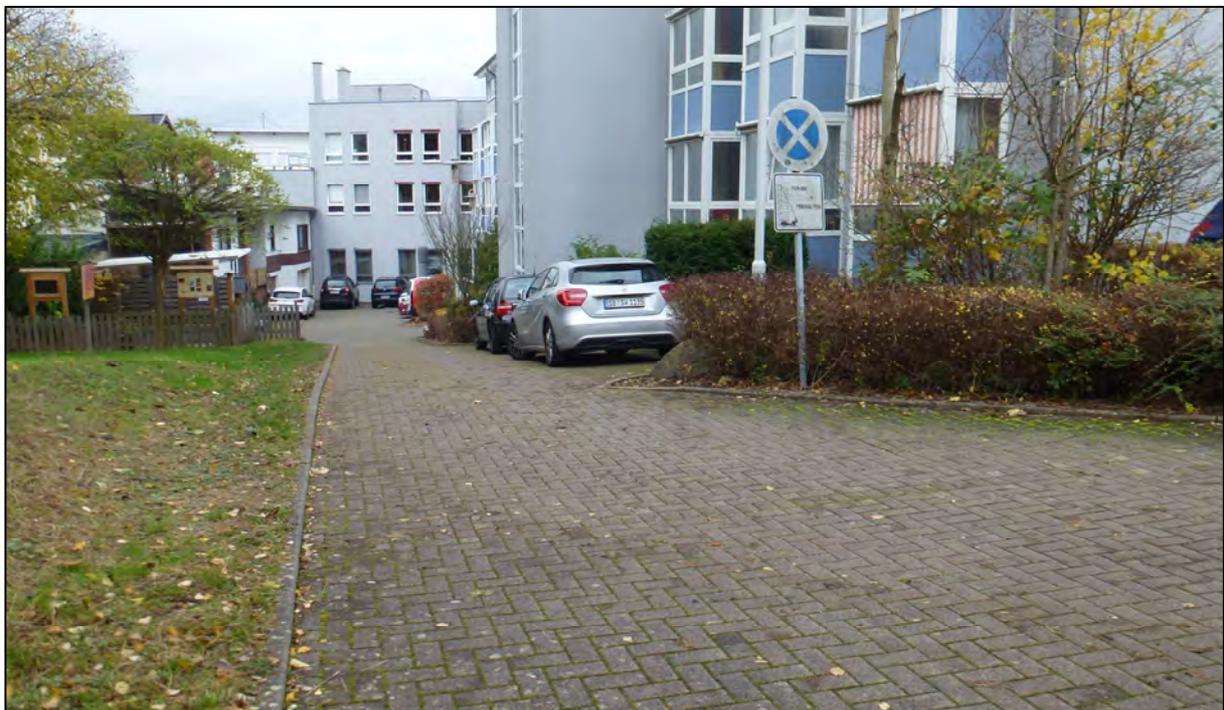
Abbildung 71: Blick in den Hof der Seniorenresidenz "St. Josef"

Bei einer Besichtigung vor Ort wurden im gefährdeten Bereich mehrere Fenster als potenziell gefährdete Eindringwege ausgemacht (siehe nachfolgende Abbildung).

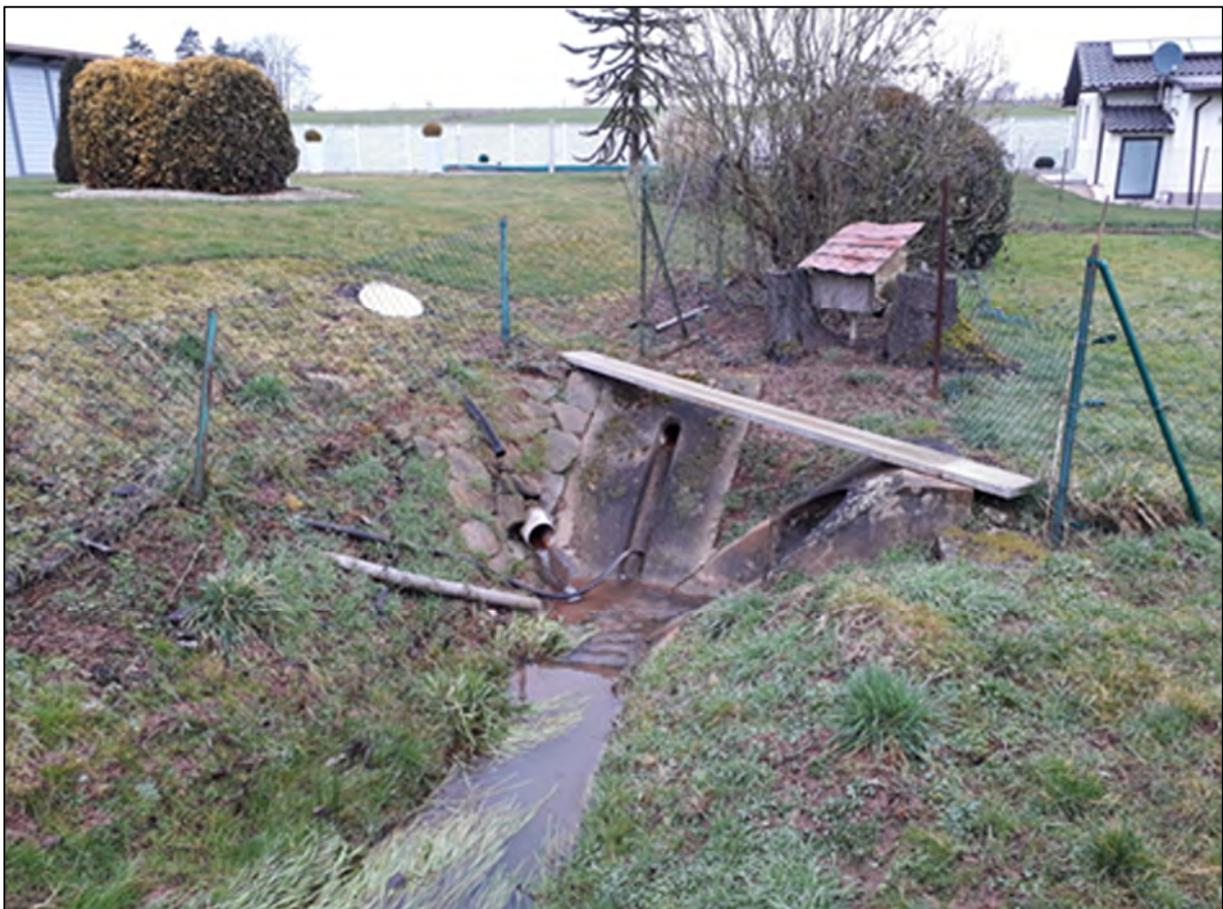
Abbildung 72: Einlaufbauwerk Krollbrunnen

Der Krollbrunnen in Walpershofen verläuft an der Gemarkungsgrenze. Zur Querung der Salbacher Straße wird der Bachlauf hinter der Salbacher Straße 79 auf Privatgelände verrohrt. Dieses Einlaufbauwerk ist hydraulisch mit dem 90° Grad Winkel sehr ungünstig angeordnet (siehe nachfolgende Abbildung).

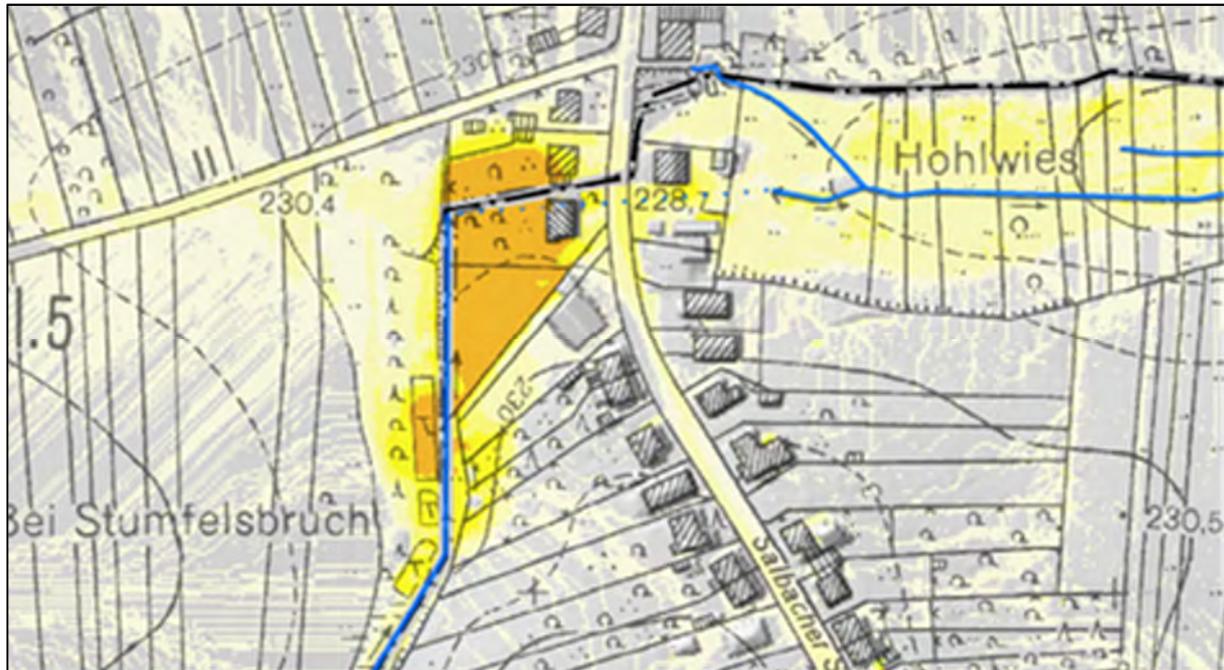
Abbildung 73: Auszug Starkregengefahrenkarte

Bei einer Überlastung des Bauwerkes ist mit einem Aufstau von 1-2 m hinter den Häusern der Salbacher Str. 79 und der Walpershofener Straße 36 auf Niedersalbacher Flur zu rechnen (siehe nachfolgende Abbildung).

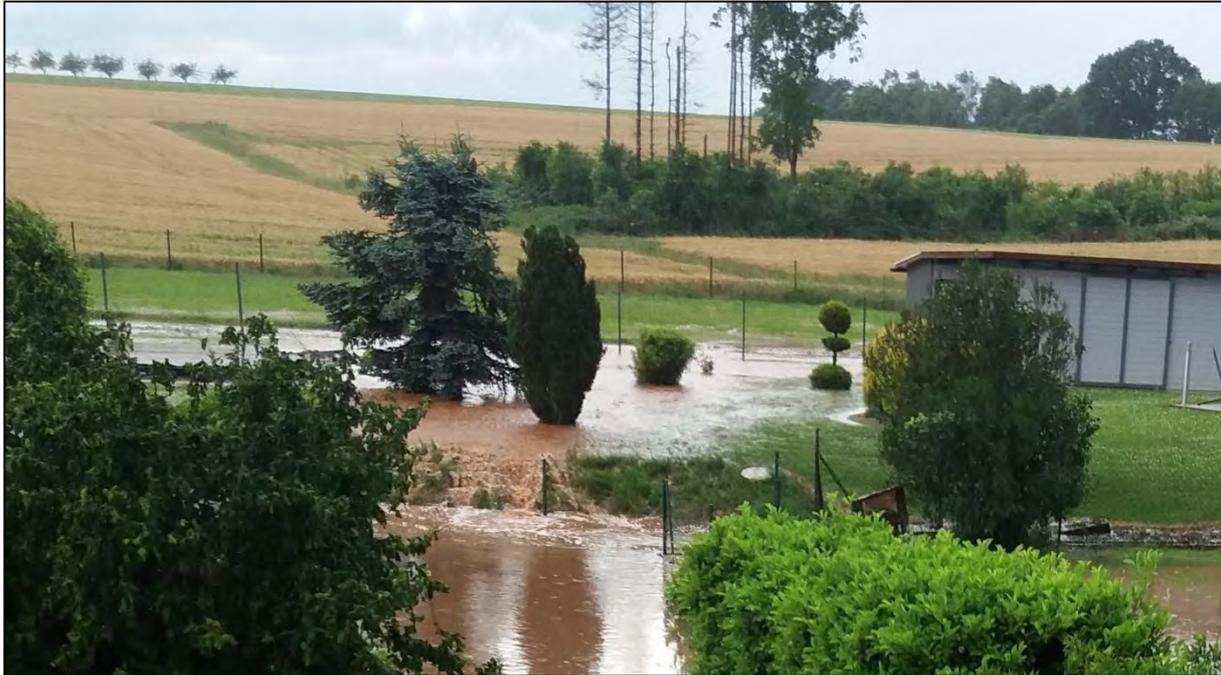
Abbildung 74: Zuflüsse von den Feldern zum Krohlbrunnen (Bild: Fam. Huppert)

Problematisch ist die Zulaufsituation, hier kam es bereits zu Überflutungen der Gärten (siehe Abbildung 05). Wie auch auf den Bildern der Überschwemmungsereignisse gut zu sehen ist, fließt Wasser großflächig von den Feldern dem Krollbrunnen zu.

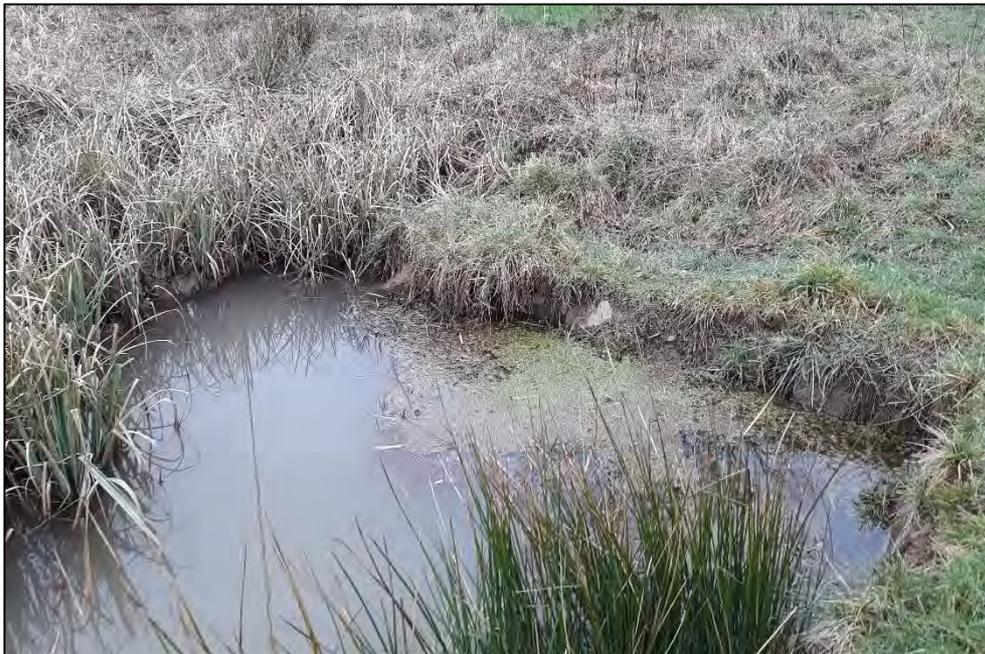
Die dokumentierte Rückstausituation im Auslaufbereich (siehe nachfolgende Abbildung) sollte behoben werden. Fließt das Wasser aufgrund des Rückstaus nicht mehr schnell genug ab, wäre hier eine kleinräumige Unterhaltung notwendig. Ansonsten sollten Eingriffe in das Feuchtgebiet so weit wie möglich unterbleiben, da dieses einen wichtigen Speicher auch für Abflussmengen am Köllerbach darstellt.

Abbildung 75: Rückstau im Auslaufbereich am 13.02.2020

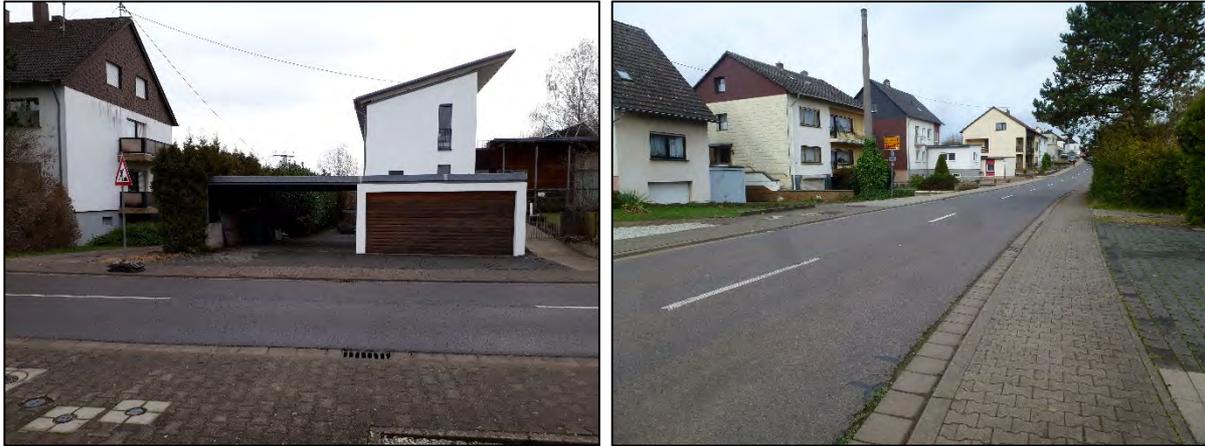
Abbildung 77: links: Tiefpunkt vor dem Haus, rechts: Ansicht der Straße

Während des Bürgerworkshops in Walpershofen wurde berichtet, dass an der Salbacher Straße 76 noch ein anderes Problem besteht. Hier fließt bei stärkerem Regen Wasser über die Straße zum Tiefpunkt vor dem Grundstück des Anwohners. Dort kann der vorhandene Straßeneinlauf das gesamte Wasser nicht fassen und die überschüssigen Wassermengen strömen in Richtung der Garage und dem ebenerdigen Hauseingang.

Sollte eine verbesserte Reinigung für keine Entspannung der Lage sorgen, könnte am Tiefpunkt ein weiterer Straßeneinlauf – oder die Umrüstung des bestehenden Rostes in einen größeren – notwendig sein.

Um einen schnellen Übertritt von der Straße zum Grundstück zu erschweren, bieten sich Objektschutzmaßnahmen wie z.B. ein Überbogen an. Eventuell lässt sich auch ein Notabflussweg ins Feuchtgebiet schaffen, der nicht direkt am Hauseingang vorbeiführt.

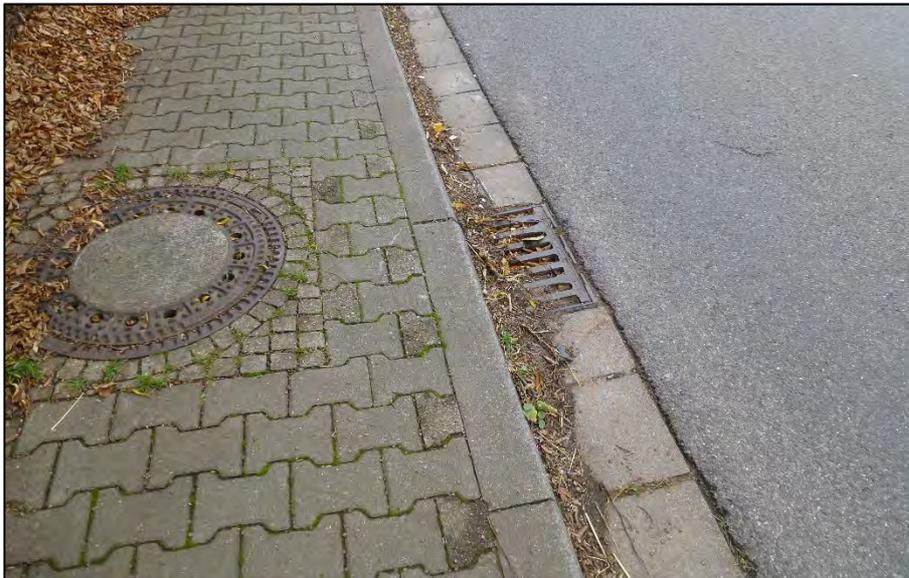
Abbildung 78: Straßeneinlauf in Niedersalbach im Herbst 2020

Bei der Besichtigung der Lage vor Ort ist aufgefallen, dass die Straßeneinläufe – auch Niedersalbach betreffend – kein Wasser aufnehmen können, da sich diese in einem schlechten Pflegezustand befinden (siehe nachfolgende Abbildung).

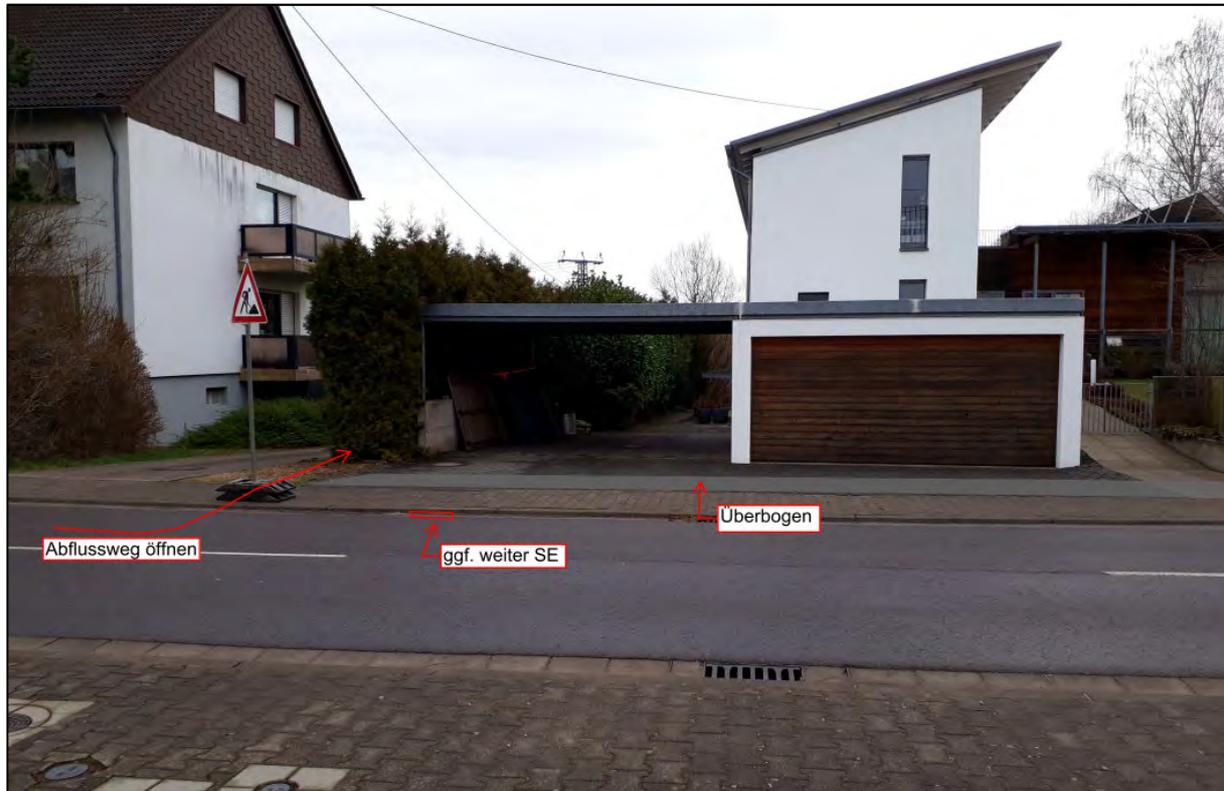
Abbildung 79: Übersicht Maßnahmenvorschläge Salbacher Straße 76

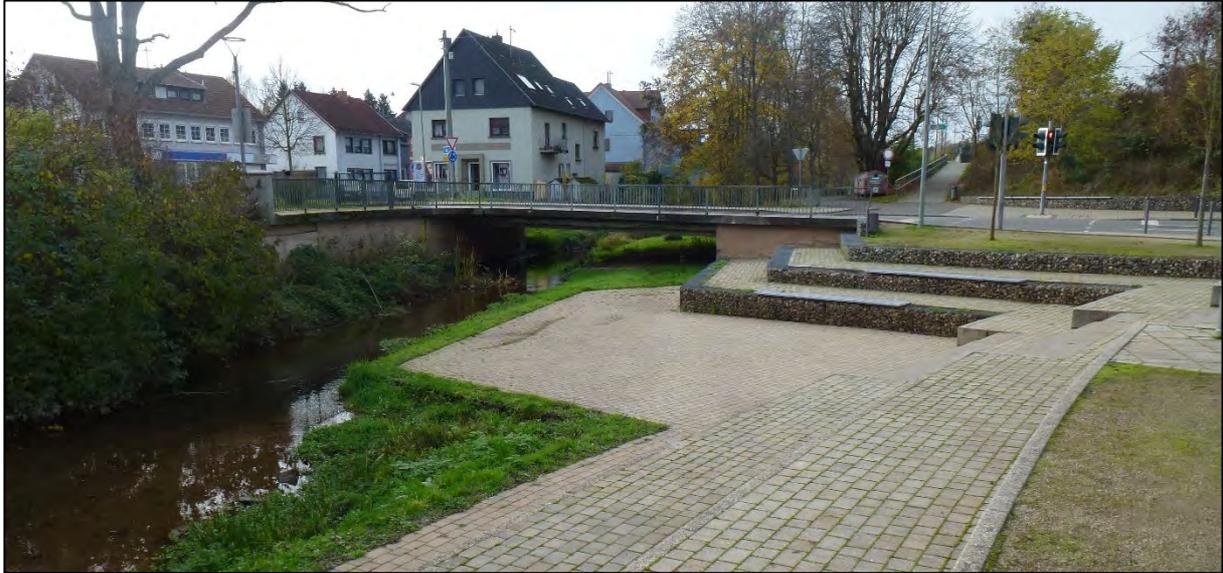
Abbildung 81: Brücke über den Köllerbach

Die Brücke über den Köllerbach ist hierbei die bauliche Engstelle.

Die Brücke als Engstelle wird zunächst so bestehen bleiben, da die Kosten für einen Umbau als unwirtschaftlich seitens des Straßenbaulastträgers eingestuft wurden. Sollte die Brücke zukünftig saniert werden müssen, ist zu prüfen, ob hier eine entsprechende Verbesserung des Abflussquerschnittes erzielt werden kann.

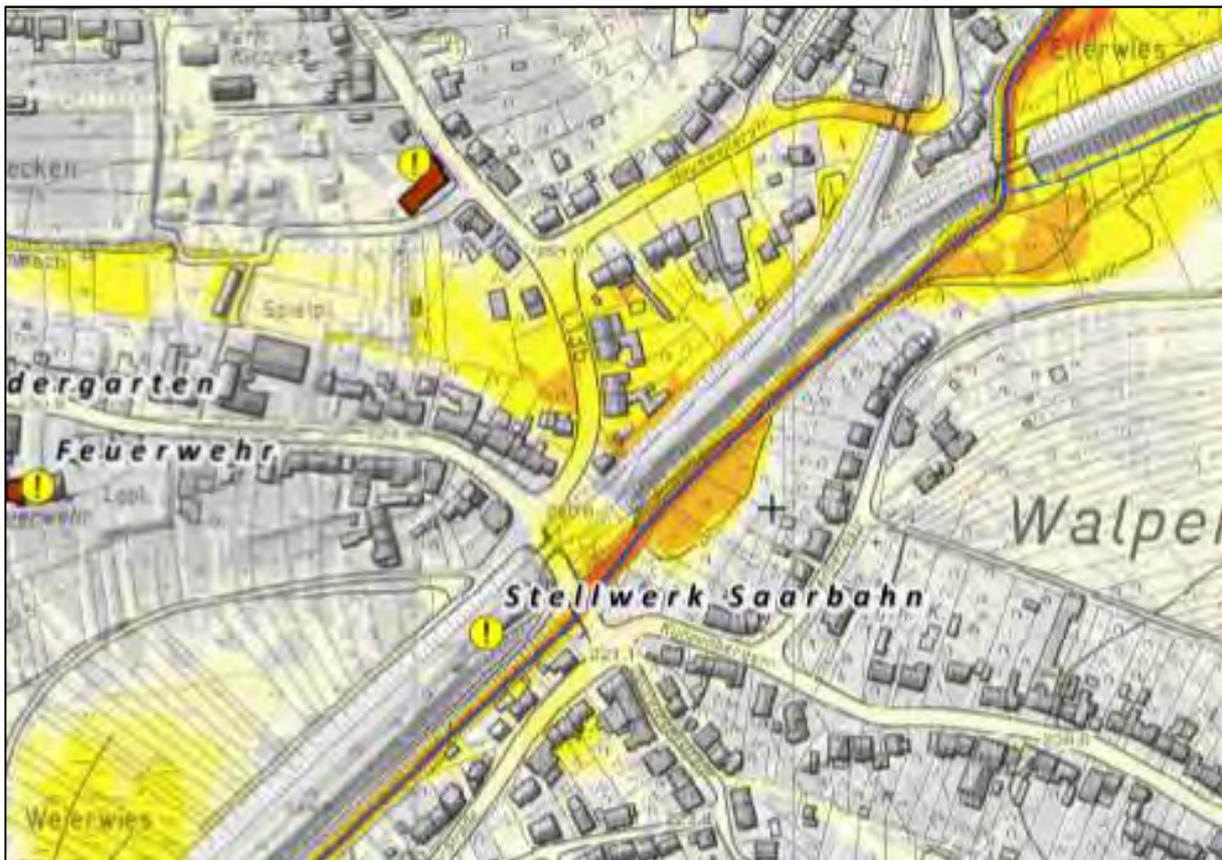
Abbildung 82: Auszug Starkregengefahrenkarte Ortszentrum Walpershofen

Nahezu deckungsgleich ist das gleiche Gebiet auch im Starkregenfall bedroht (siehe nachfolgende Abbildung).

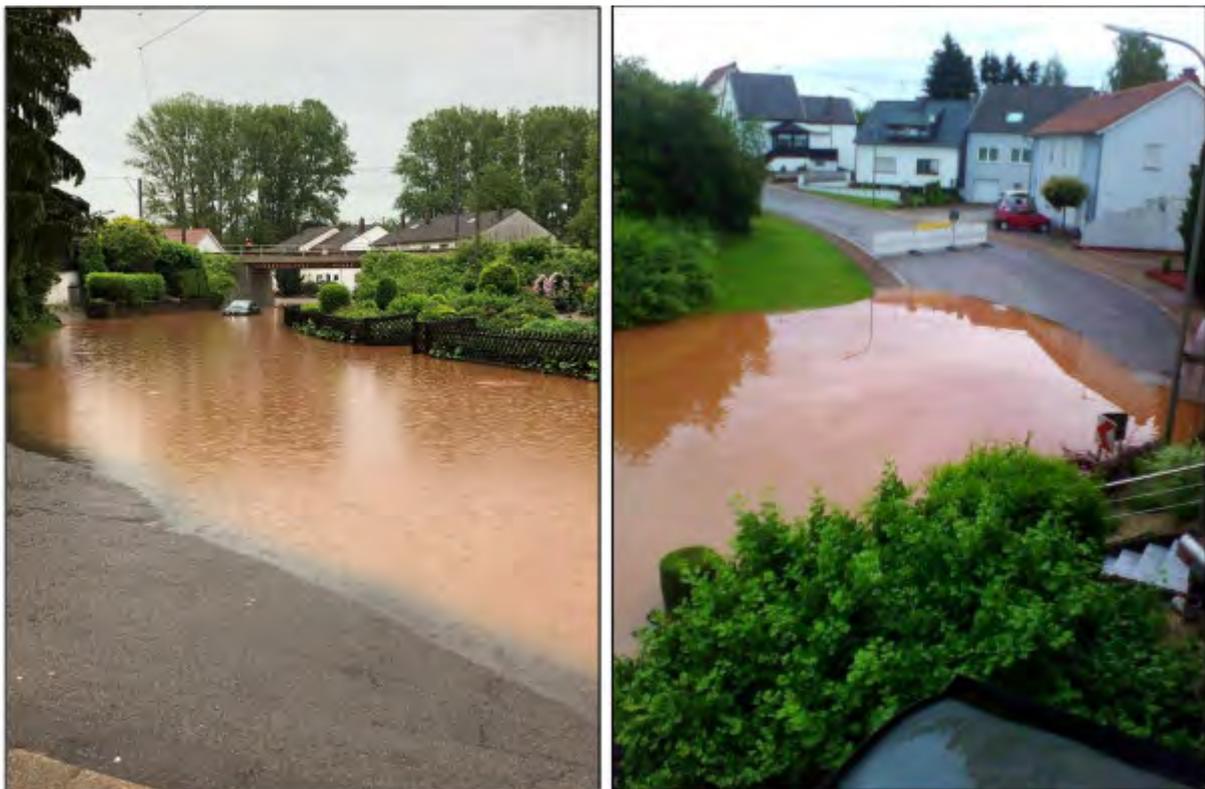
Ein besonderer Gefahrenpunkt ist dabei der Wannentiefpunkt unter der Saarbahn in der Heusweiler Straße, da dann die Straße nicht mehr passierbar ist und dies von den Verkehrsteilnehmern unterschätzt wird. Zusätzlich steigt hier das Wasser so schnell, dass für die Einsatzkräfte wenig Spielraum für frühzeitige Sperrungen bleibt, ohne dass schon Schäden entstehen.

Abbildung 83: Hochwasser im Wannentiefpunkt 11.06.2018 (Bild: links Frau Schäfer, rechts FFW Walpershofen)

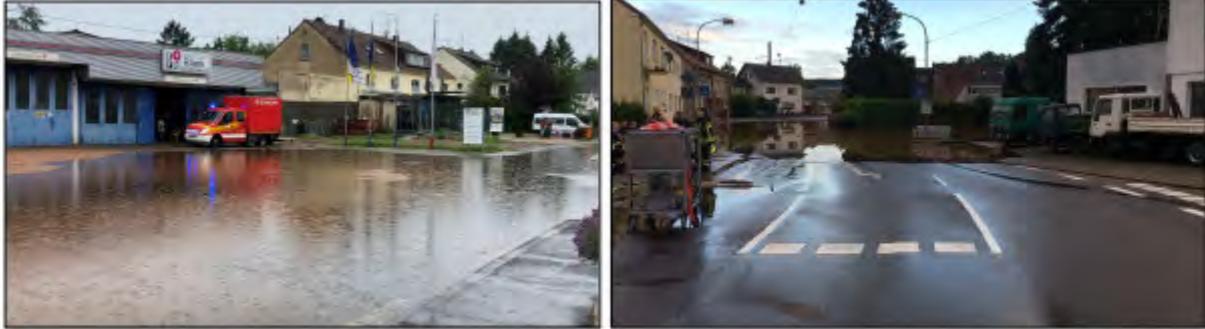
Abbildung 84: Hochwasser in Ortsmitte Walpershofen am 11.06.2018 (Bilder: FFW Walpershofen)

Insgesamt sorgen hier viele Problemstellen gleichzeitig für großflächige Überschwemmungen bei sehr vielen Anwohnern. Das Schadenspotential ist sehr groß, da nicht nur Wohnbebauung, sondern auch die Stromversorgung und kleine Gewerbebetriebe betroffen sind. Bereits mehrfach kam es hier zu größeren Ereignissen, wie die nachfolgenden Bilder belegen.

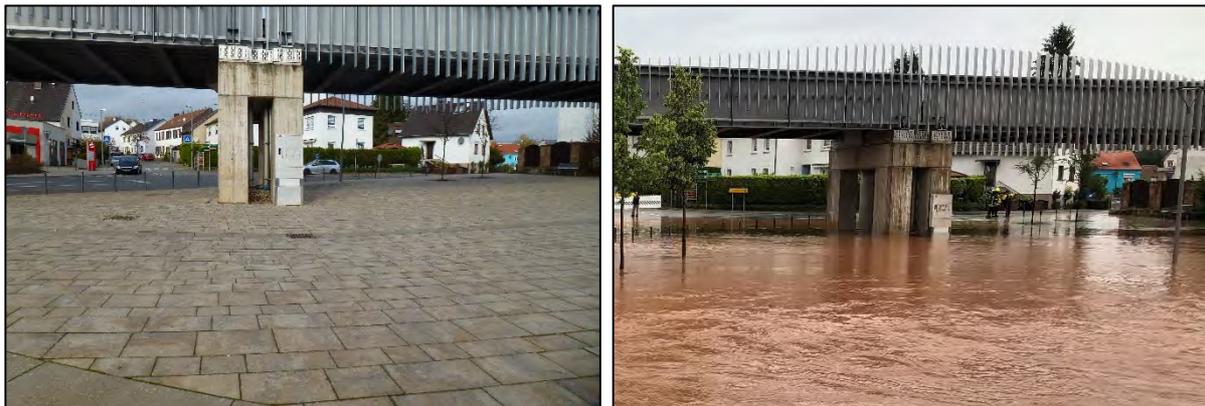
Abbildung 85: Stromverteilerkasten unter der Saarbahnbrücke (Bild rechts: Frau Schäfer)

Die kritische Infrastruktur – der Stromverteilerkasten – wurde nach dem Ereignis 2018 über der Hochwasserlinie angebracht und ist damit geschützt (siehe nachfolgende Abbildung).

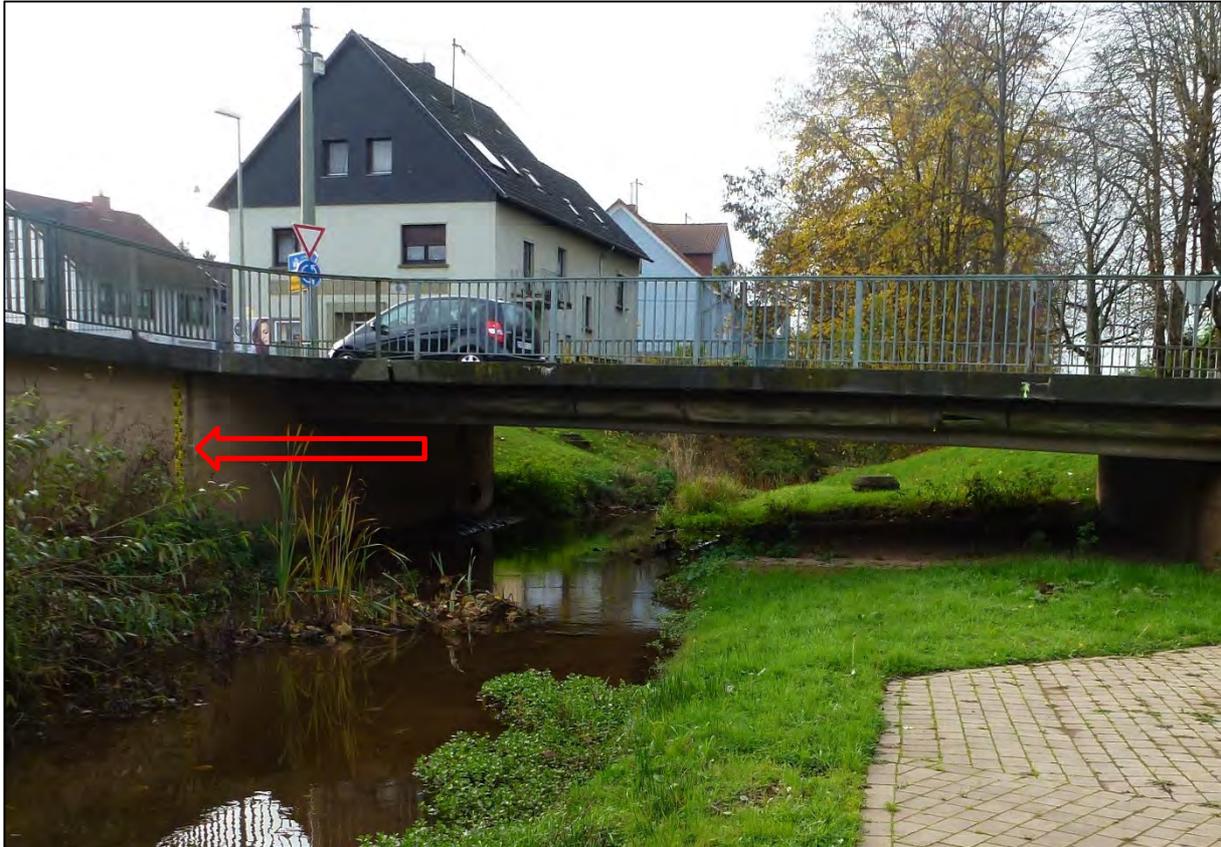
Abbildung 86: Wasserstandsmesslatte am Köllerbach

Ein Ansatzpunkt, um auch für die Einsatzkräfte die Arbeit zu erleichtern, wäre die Anbringung einer lokalen Wasserstandsmessung. Seitens der Kommune wurde bereits eine Wasserstandsmesslatte in der Nähe der Brücke angebracht (siehe nachfolgende Abbildungen).

Diese Wasserstandsmesslatte wächst leider etwas zu, so dass diese nur schwer abzulesen ist. Kurzfristig wird hier empfohlen, eine automatische Wasserstandsmessung zu installieren, die idealerweise die Daten auch auf die Homepage der Gemeinde überträgt. Dies ist kein offizieller Pegel und soll nur dazu dienen, die Arbeit der Rettungskräfte zu erleichtern, da so die Geschwindigkeit des Wasserspiegelanstiegs schneller und einfacher abgeschätzt werden kann. Auch die Anwohner könnten sich so einfach über die kritischen Hochwasserstände informieren und rechtzeitig die Schutzmaßnahmen installieren.

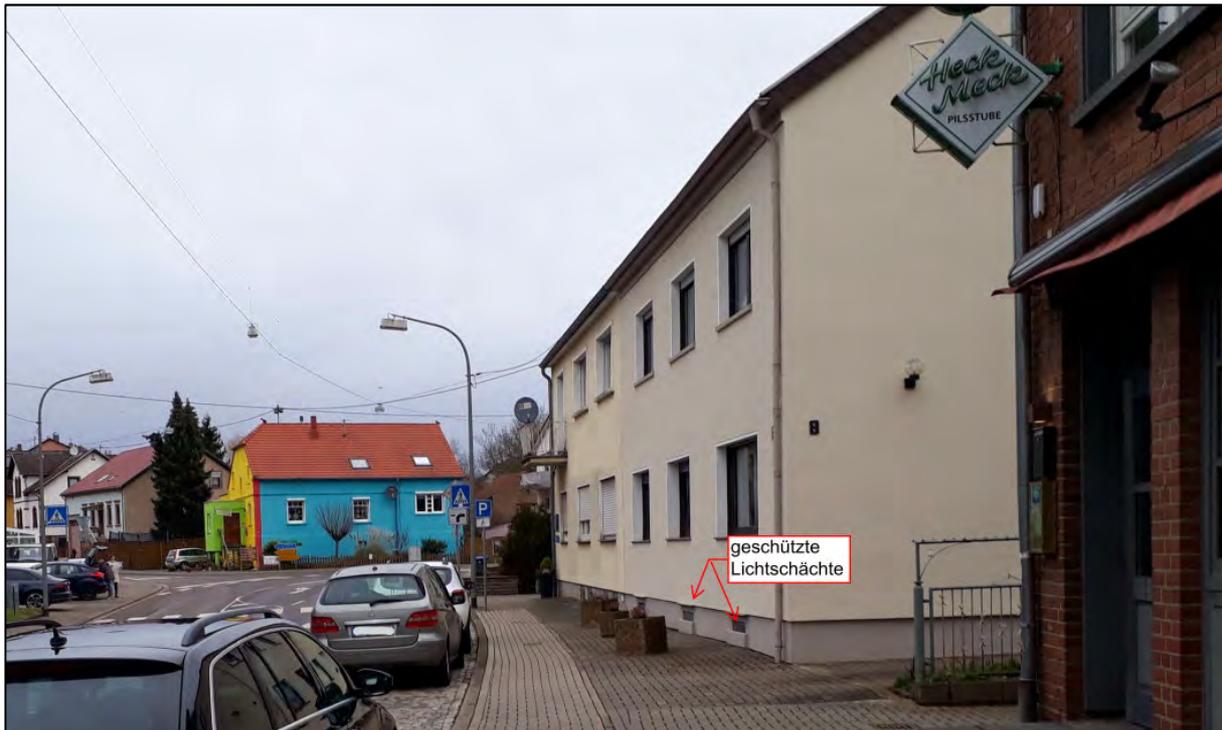
Abbildung 87: Beispiel für umgesetzte Schutzmaßnahmen

Wichtig – nicht nur im Starkregenfall, sondern auch bei Hochwasser des Köllerbaches – ist ein umfassender privater Objektschutz bei allen Anliegern. Einige Objekte haben bereits Vorkehrungen getroffen (siehe nachfolgende Abbildung), andere haben noch Nachrüstbedarf. Besonderes Augenmerk sollte bei den ansässigen Gewerbebetrieben in Zusammenhang mit der Verwendung von wassergefährdenden Stoffen liegen.

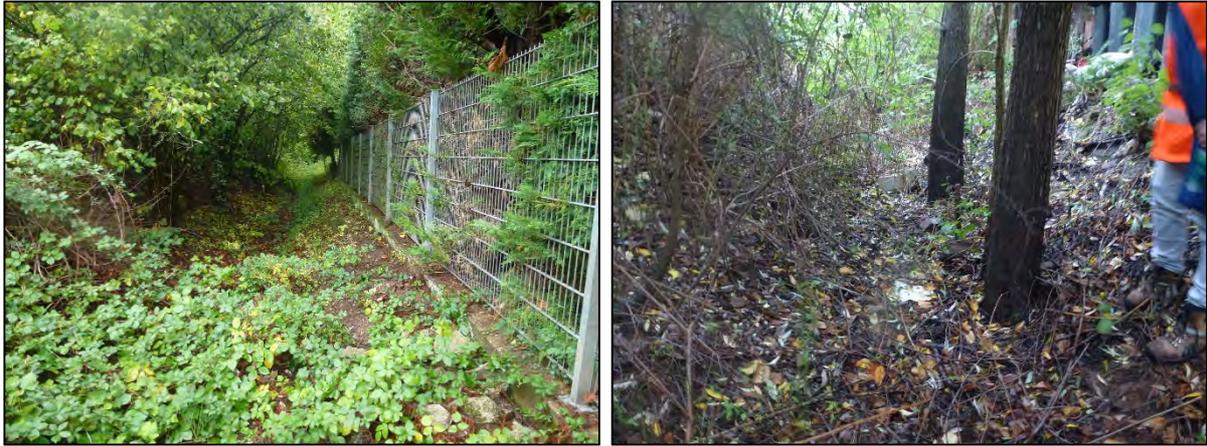
Abbildung 88: alter Graben hinter Heusweiler Straße entlang Bahndamm

Um die besonders gefährliche Lage am Wannentiefpunkt zu entschärfen, ist ein Notabflussweg erforderlich. Während des Bürgerworkshops in Walpershofen wurde seitens der Anwohner angeregt, den alten Graben dafür zu nutzen. Entlang der Bahntrasse gibt es einen alten Graben, der in den Steinbach mündet. Dieser Graben ist noch teilweise vorhanden, wenn auch etwas verwildert (siehe nachfolgende Abbildungen).

Hier könnte mit einer Pflegemaßnahme wieder ein funktionstüchtiger Zustand hergestellt werden. Teile des alten Grabens wurden aber im Zuge des Ausbaus der Saarbahn verfüllt und durch Drainagen ersetzt. Dies betrifft aber nur einen kleinen Abschnitt, bei dem die Grundstückseigentümer bereits Bereitschaft zur Zustimmung signalisiert haben, um diesen Graben wieder zu öffnen. Dies soll nur als Notabflussweg für den Wannentiefpunkt dienen. Mit Beginn des Grabens ab dem Tor könnte so ein Abflussweg geschaffen werden, bei dem Wasser einerseits frei abfließen kann und andererseits den Rettungskräften eine Möglichkeit bietet, wohin Wasser aus dem Tiefpunkt abgepumpt werden kann. Ziel sollte es sein, dass der Wasserstand im Wannentiefpunkt nur so hoch ansteigt, dass die Straße noch eingeschränkt passierbar ist und somit die Gefahr für Leib und Leben verringert werden kann. Ob dies möglich ist, muss anhand detaillierter Vermessungen verifiziert werden.

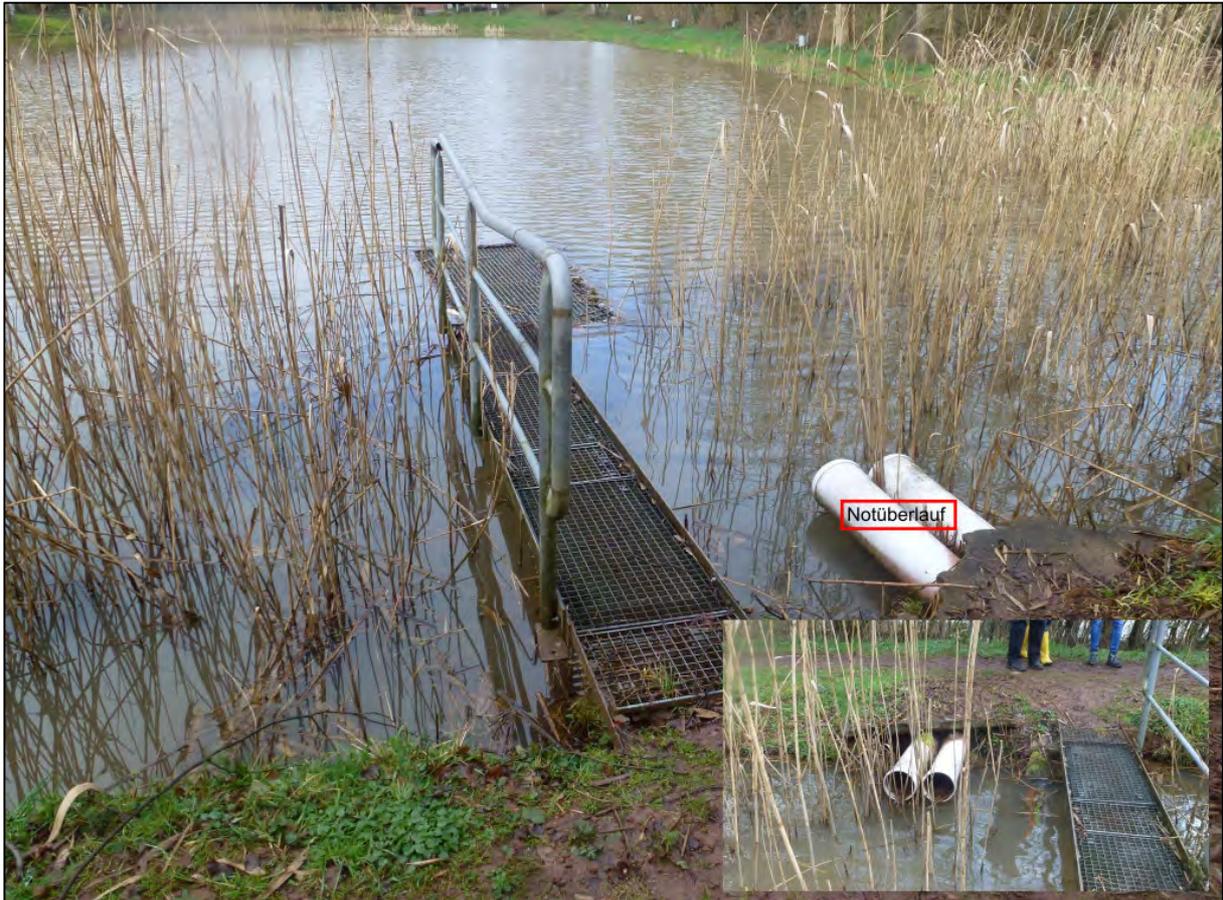
Abbildung 90: Mönchbauwerk und Notüberlauf

Das Mönchbauwerk des Ohweihers entspricht nicht mehr dem aktuellen Stand der Technik. Betroffenen Anwohnern zufolge verlegt sich das Gitter auf diesem Bauwerk sehr schnell. Der Notüberlauf des Weihers ist ein Provisorium. Ob die Standsicherheit des Dammes jemals

überprüft wurde, ist fraglich. Die Gefährdungslage der Anwohner durch den Steinbach betrifft zwar nur die Gärten, die gilt aber nur, solange der Damm nicht versagt.

Auch eine bessere Regelung des Notüberlaufes z.B. durch eine Furtlösung würde hier für eine Entschärfung der Situation sorgen.

Sind der Damm und der Notüberlauf ertüchtigt, könnte das Mönchbauwerk auf den aktuellen Stand der Technik gebracht werden. Diese Maßnahme dient im Wesentlichen aber nur der Funktion des Angelteiches und trägt nicht zu einem verbesserten Starkregen- und Hochwasserschutz bei. Während der Bürgerversammlung wurde berichtet, dass das Hauptproblem das Gitter am Mönchbauwerk sei. Durch Treibgut im Weiher ist das Gitter schnell verlegt und sorgt dann für einen unkontrollierten Übertritt. Hier wurde ein senkrechtes Gitter um das Bauwerk angeregt. Die Idee wurde aufgegriffen und in ein dreidimensionales Gitter (siehe nachfolgende Abbildung) optimiert.

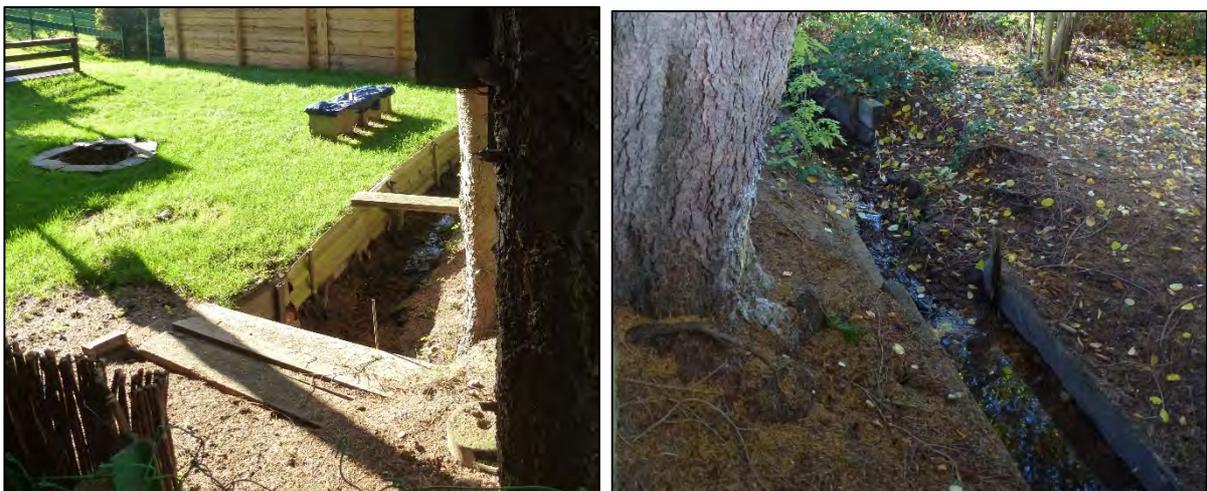
Der Steinbach ist im weiteren Verlauf hinter der Neuweiherstraße teilweise sehr verbaut, verändert und ungepflegt. Das Schadenspotential beschränkt sich hier aber nur auf die Gärten.

Abbildung 91: Zustand Steinbach hinter Neuweiher Straße

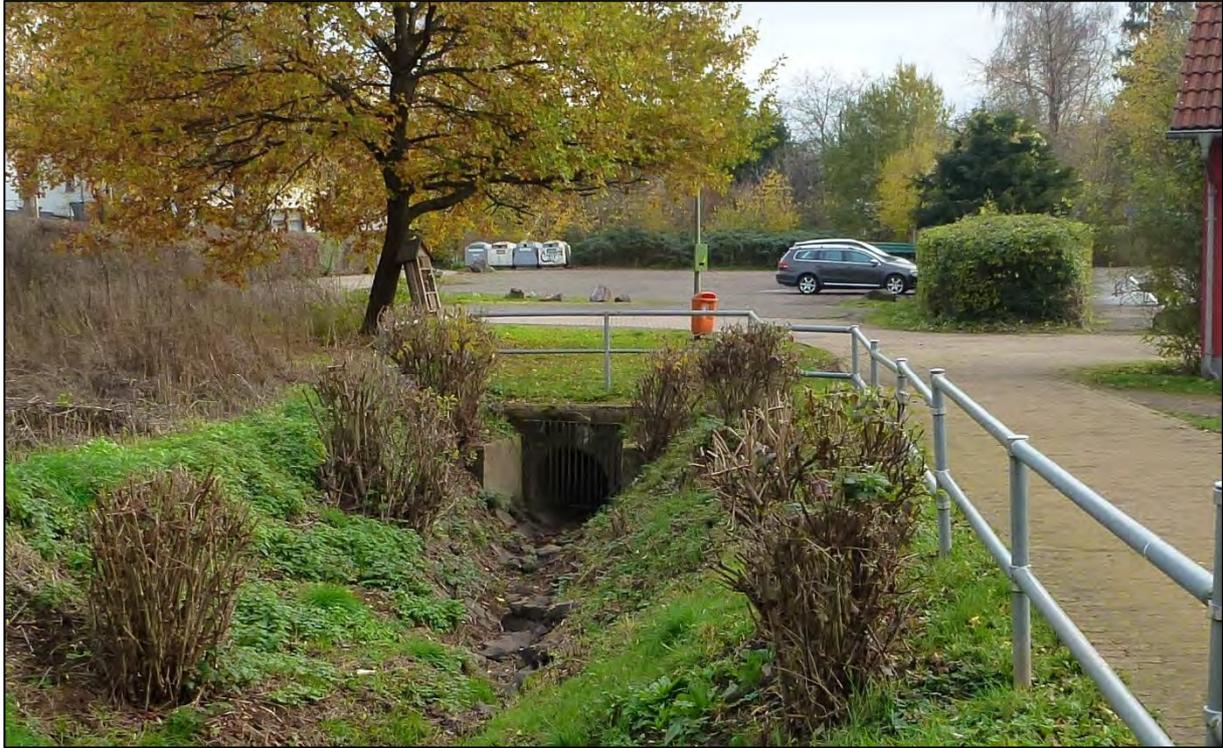
Abbildung 92: Einlaufbauwerk beim Festplatz Walpershofen

Das Gitter vor der Verrohrung beim Festplatz Walpershofen neigt zur Verkläuerung (siehe nachfolgende Abbildung).

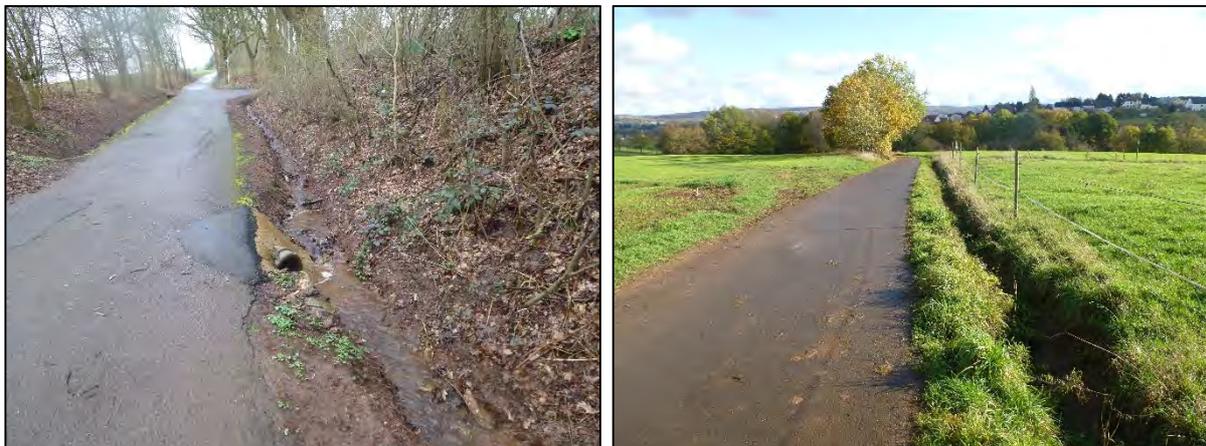
Abbildung 97: Gräben an den Wirtschaftswegen zum Ohweiher

Bei mehreren Besichtigungen der Lage vor Ort wurde festgestellt, dass die Gräben entlang der Wirtschaftswege sehr tief und steil sind und damit Wasser sehr schnell ableiten. Dadurch wird der Abtrag von Feinmaterial begünstigt und die Tiefenerosion gefördert. In den nachfolgenden Abbildungen sind die Gräben dargestellt.

Die Reduktion der Abflussgeschwindigkeit lässt sich durch eine Umwandlung der tiefen und steilen Gräben in Raubettmulden erreichen. Dadurch wird die Abflussgeschwindigkeit verzögert, mehr Feinmaterial kann sedimentieren und gelangt so nicht in den Ohweiher. Erwähnt werden muss, dass Raubettmulden einen erhöhten Pflegeaufwand haben. Sind diese mit Feinmaterial verlandet, muss die Füllung ausgetauscht werden.

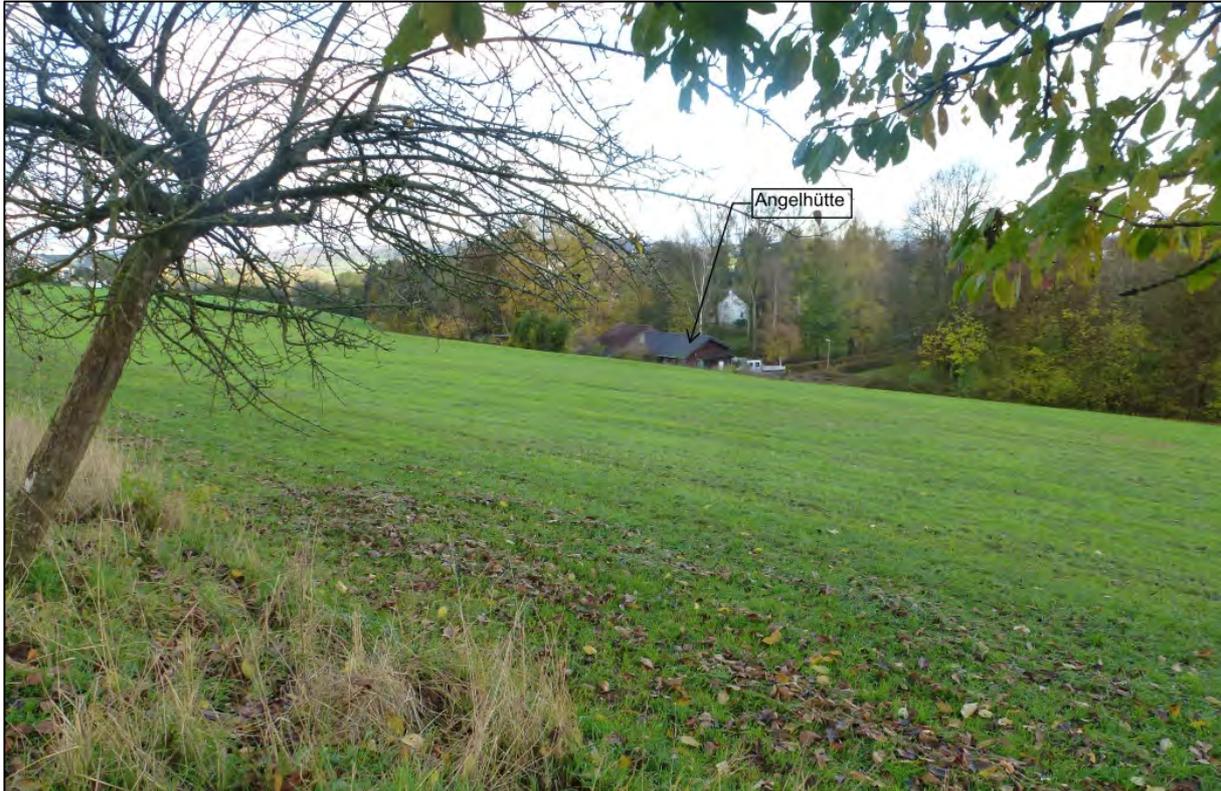
Abbildung 98: Hanglage und Blick auf Angelhütte

Die landwirtschaftliche Fläche oberhalb der Angelhütte ist eine starke Hanglage, hier wird Dauergrünland empfohlen, um die Abflüsse zu verringern. Zusätzlich würden breite Ackerrandstreifen die Abflüsse der Felder einbremsen.

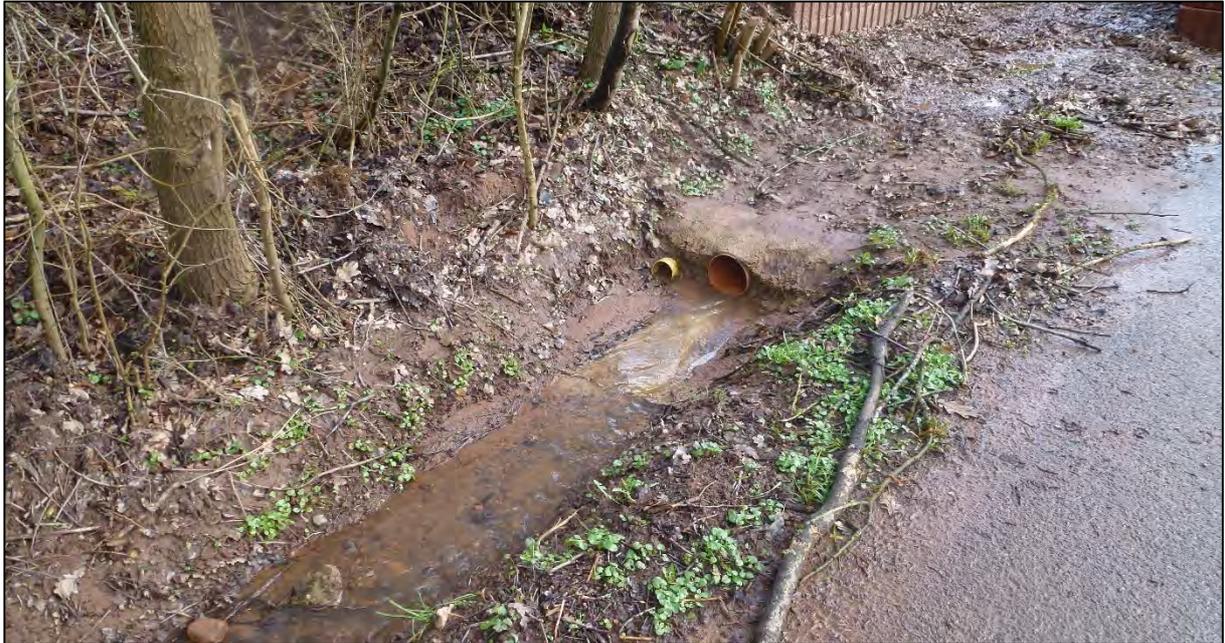
Abbildung 99: Durchlass zu gering dimensioniert

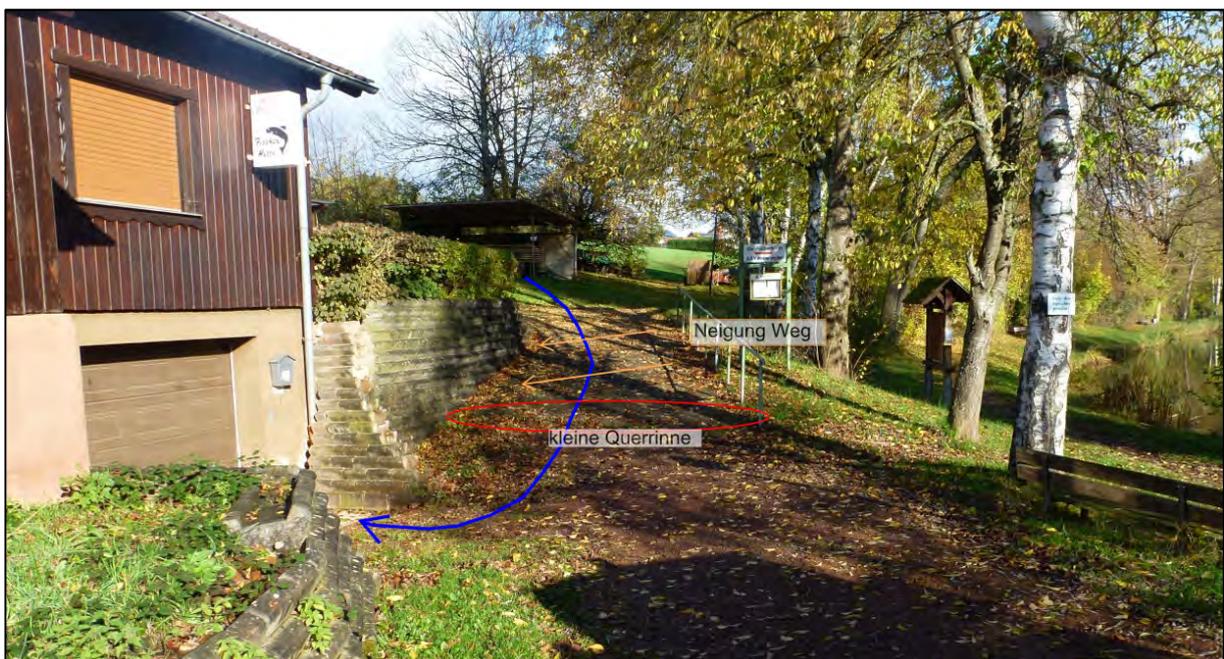
Abbildung 100: Gefährdung der Angelhütte

Die Betreiber der Angelhütte sollten Objektschutzmaßnahmen ergreifen, um die Gefahr der Flutung von den Feldern zu verringern. Die kleine Rinne kann das ankommende Wasser nicht bewältigen, hier bieten sich kleinere Geländemodellierungen und bauliche Verbesserungen an.
