# Starkregen- und Hochwasservorsorgekonzept für die Ortsgemeinde Riegelsberg mit Ortsteil Walpershofen

**Gemeinde Riegelsberg**

Planer:

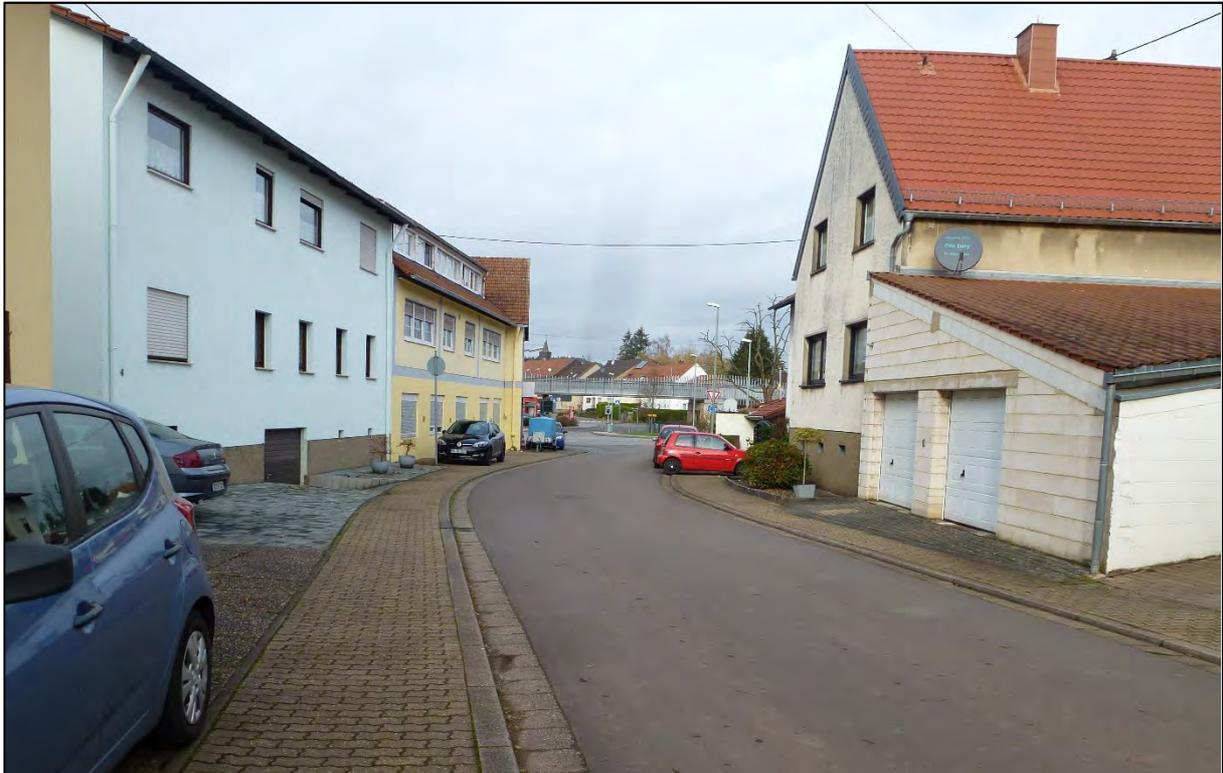
Abbildung 103: Ansicht Dörrwiesenstraße Blickrichtung Kreisverkehr

Im Anschluss an den Bürgerworkshop wurde dieser Gefahrenbereich besichtigt. Die Dörrwiesenstraße verläuft im oberen Bereich steil, teilweise sind Gebäudeöffnungen unterhalb des Straßenniveaus vorhanden.

Für alle Gebäude, die Öffnungen unterhalb des Straßenniveaus besitzen, werden Objektschutzmaßnahmen empfohlen.

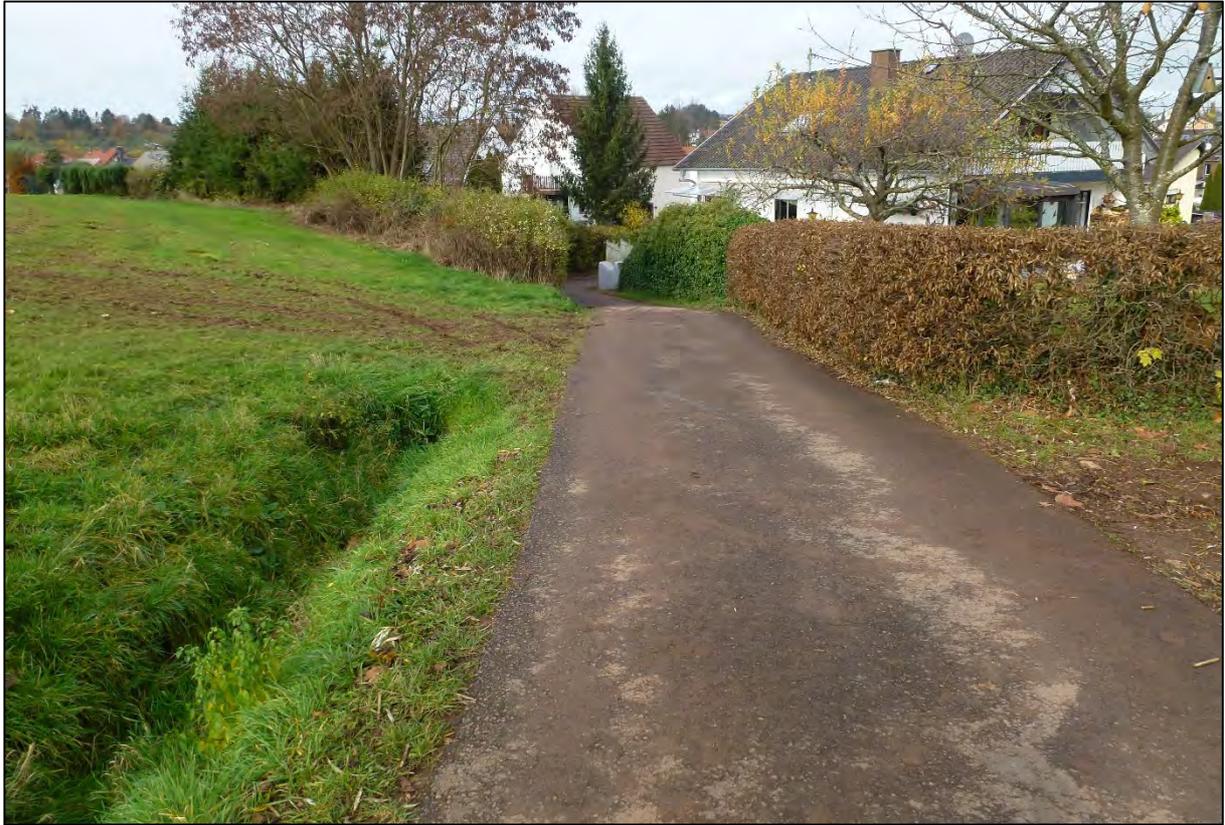
Abbildung 104: Gräben an der Verlängerung der Dörrwiesenstraße

Die Gräben am Wirtschaftsweg, welcher sich an die Dörrwiesenstraße anschließt, sind sehr tief und sorgen für einen schnellen Wassertransport (siehe nachfolgende Abbildung).

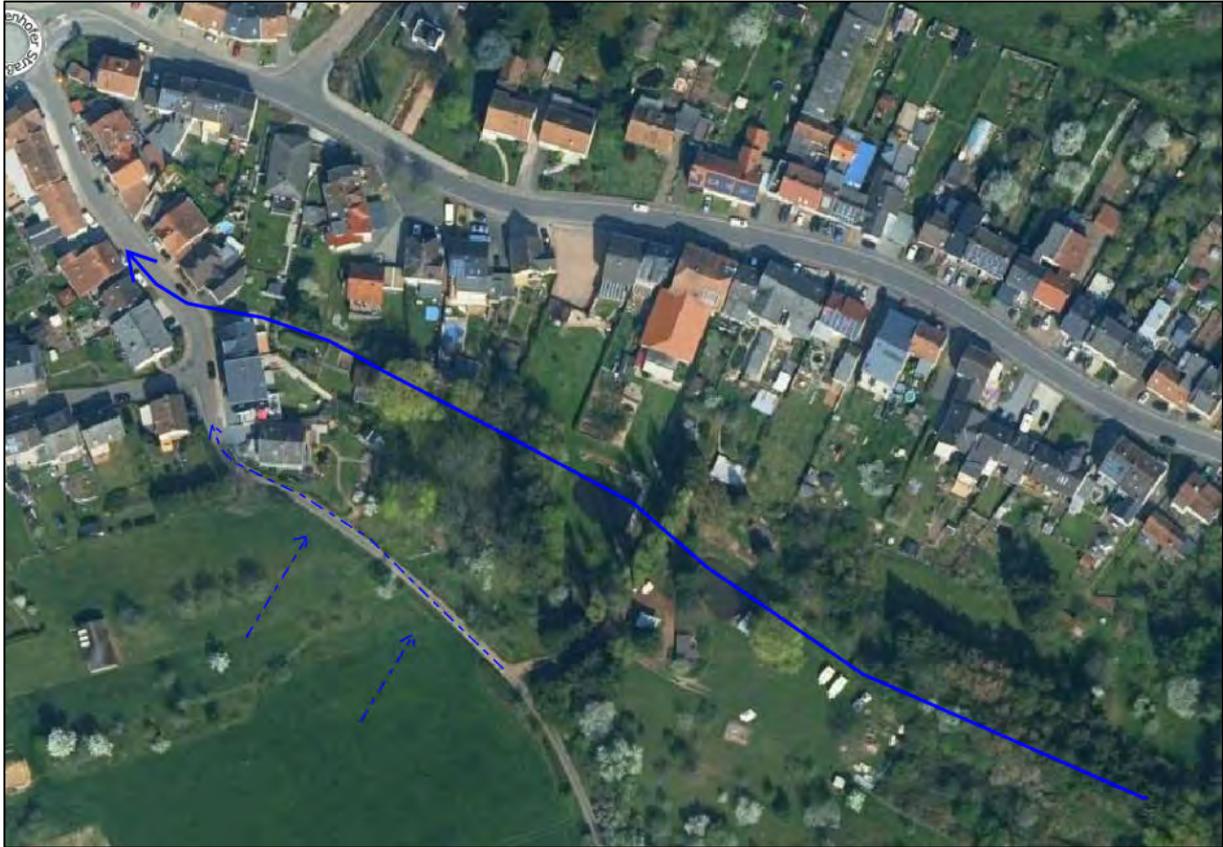
Abbildung 105: Abflussweg Dörrwiesenstraße

Idealerweise bleibt zusätzlich der Notabflussweg zwischen Dörrwiesenstraße 5 und 7 frei.

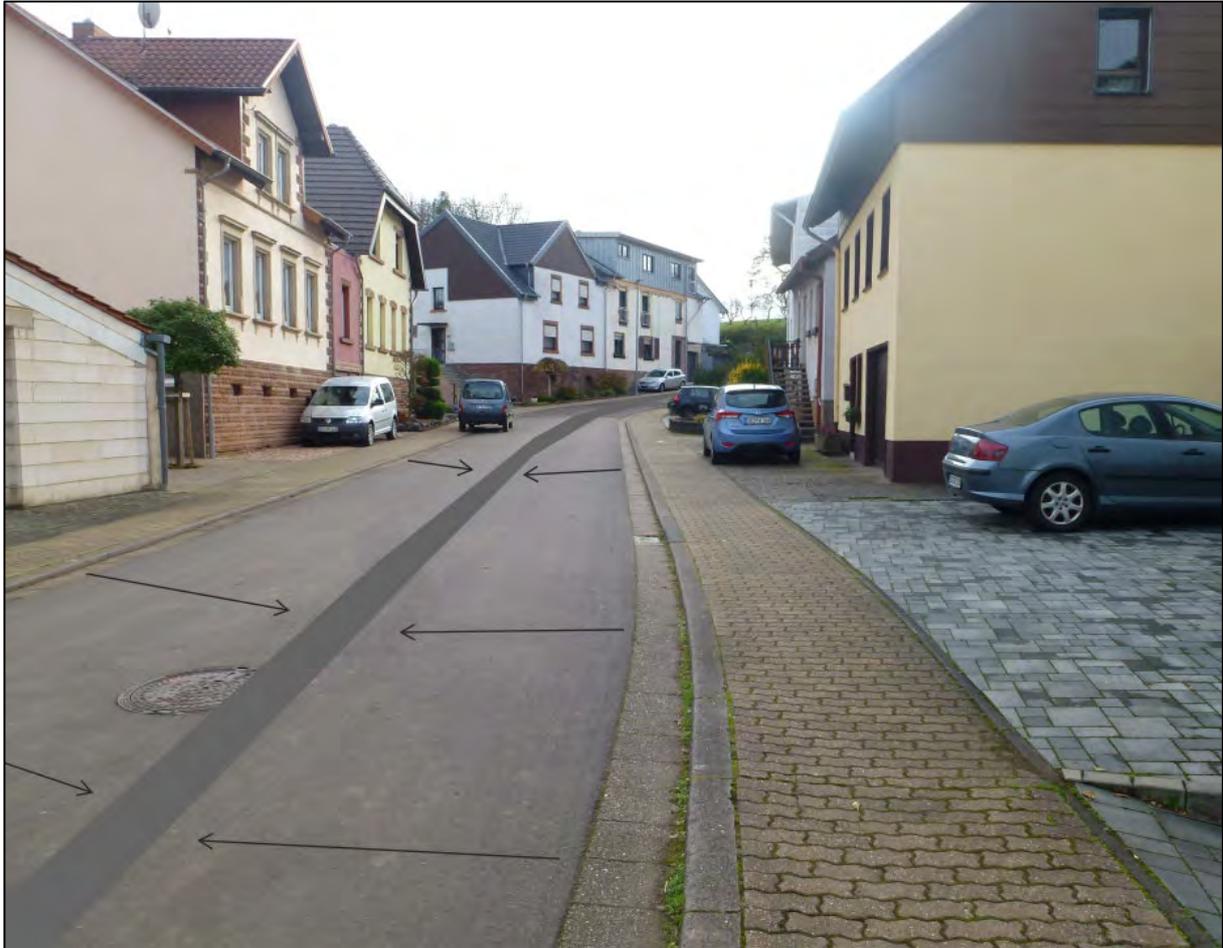
Abbildung 106: Visualisierung Mittelrinne Dörrwiesenstraße

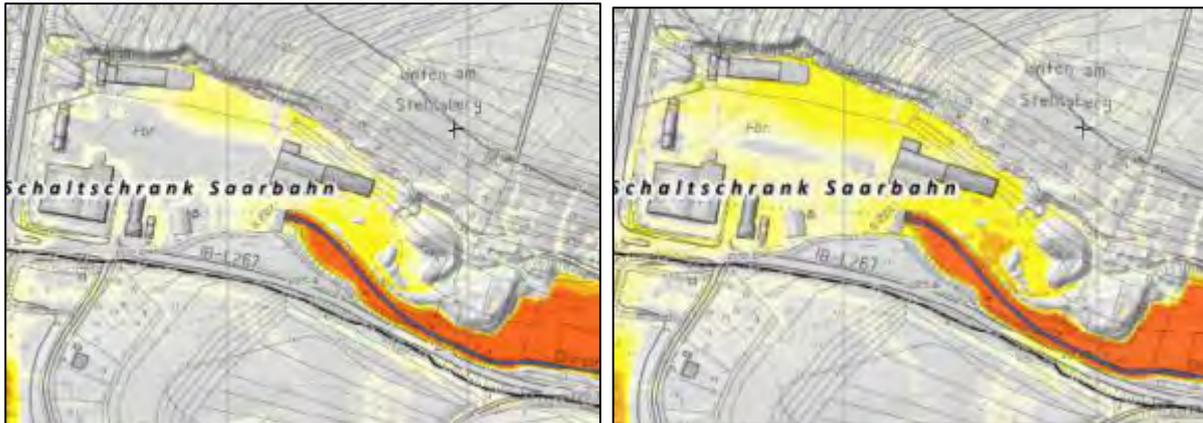
Abbildung 107: Gefährdung Gewerbegebiet links: T=20 a, rechts: T=100 a

Seitens der Gemeinde ist hier über bereits aufgetretene Schäden allerdings nichts bekannt.

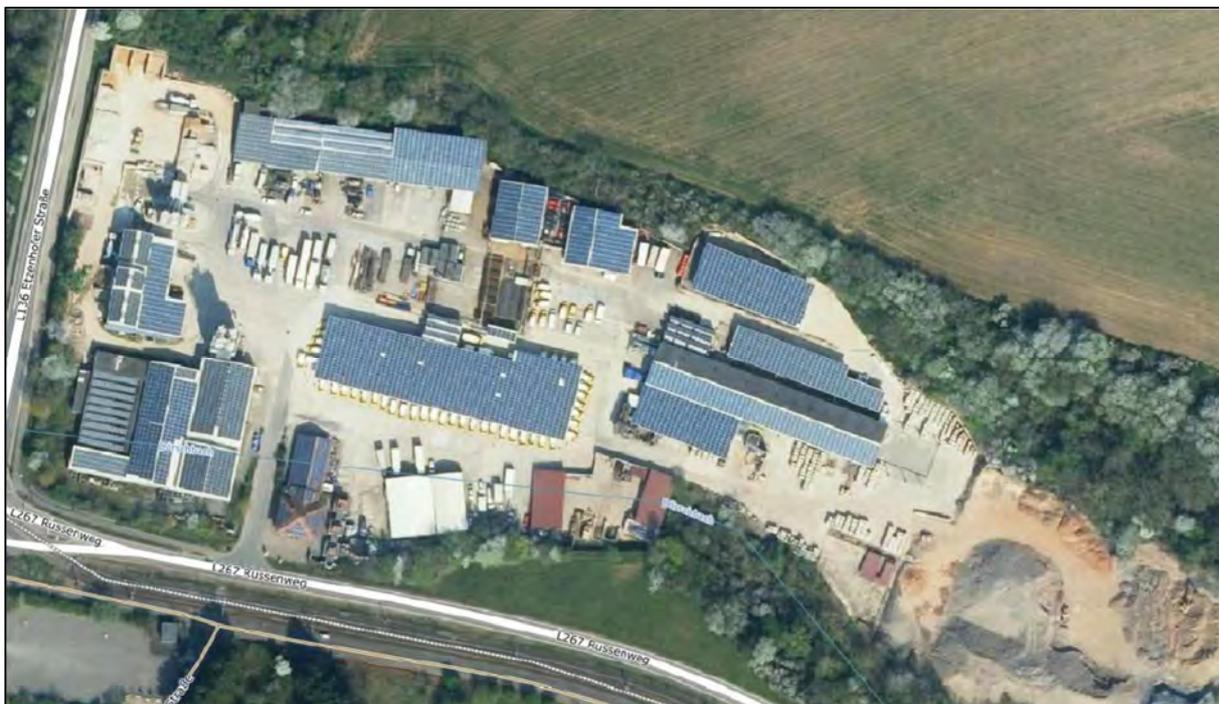
Abbildung 108: Luftbildansicht Gewerbegebiet

Der Beginn der Verrohrung konnte nicht besichtigt werden. Der Dörschbach ist vor dem Gewerbegebiet tief in die Landschaft eingeschnitten. Dies ist auch gut an den prognostizierten Stauhöhen im Tal ersichtlich. Der den Bachlauf begleitende Gehölzsaum ist so dicht, dass kein Zugang möglich war. Hier wird empfohlen, eine Zugänglichkeit durch Freischneiden herzustellen, damit der Beginn der Verrohrung inspiziert werden kann.

Inwieweit bei einem Starkregenereignis Schäden an den Hallen und Betriebsgebäuden entstehen würden, sollten die Eigentümer kritisch prüfen und vorsorgliche Objektschutzmaßnahmen ergreifen.

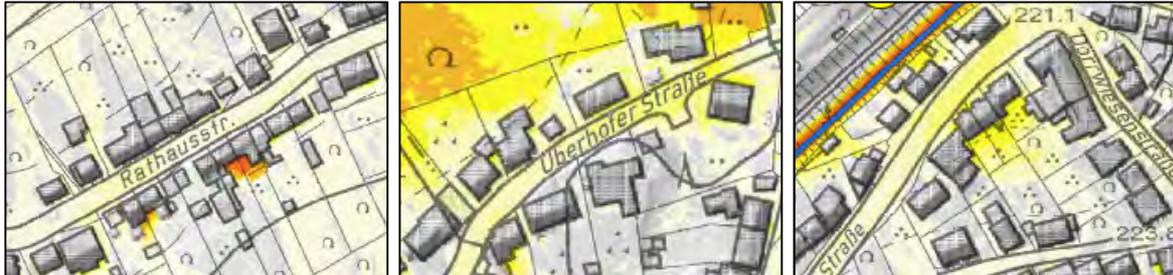
Abbildung 109: Beispiele für Gefährdung von Einzelobjekten

Neben den größeren Gefahrenschwerpunkten in Riegelsberg und Walpershofen gibt es zahlreiche Einzelobjekte, die bei einer sehr genauen Auswertung der Starkregengefahrenkarten ebenfalls gefährdet sind.

Umgekehrt können auch bei nicht in der Gefahrenkarte als problematisch gekennzeichnete Objekte Schäden auftreten, weil Gebäudeöffnungen unterhalb oder in Höhe des Straßenniveaus vorhanden sind.

Alle potenziell betroffenen Gebäudeeigentümer und die, die bereits Schäden zu verzeichnen hatten, sollten Objektschutzmaßnahmen (vgl. Kapitel 3.4) umsetzen, die auf ihre individuelle Gefahrenlage angepasst ist. Dazu ist u.U. ein erhöhtes Fachwissen erforderlich. Hier sollte die Gemeinde ihre Unterstützung anbieten und zu den Möglichkeiten des privaten Objektschutzes die interessierten Gebäudeeigentümer beraten.
